제주 ‘숨골’의 지질학적 개념 정립과 보전관리 방안 마련을 위한 해외현장 답사 및 선진사례 조사결과 보고

- 제주도는 화산활동이 오래전에 종료됨에 따라 현재는 퇴적물의 퇴적 및 토지형질 변경 등으로 화산활동 과정에서 형성된 다양한 투수성 지질구조의 원형이 가려져 있거나, 훼손·매립되어 있어 생성 당시 ‘숨골’의 원형을 파악하기 어려운 실정임
- 제주도 숨골의 지질학적 정의 정립, 유형분류, 형성과정 해석 등을 원활히 수행하기 위해서는 용암지형 원형을 생생하게 관찰할 수 있는 해외 화산지대에 대한 사례조사 필요
- 미국 하와이주 하와이섬(빅아일랜드) 킬라우에아 화산지대에는 몇 년 전 분출된 현무암질 용암지형이 넓게 분포하고 있어 투수성 지질구조들이 원형 그대로 보존되어 있음
- 하와이섬 화산지대를 대상으로 제주도에서 ‘숨골’이라 불리는 지질구조의 지질학적 유형, 형성과정, 지질학적 정의 정립에 필요한 지질학적 근거를 확보하기 위함
- 아울러, 지하수 보전·관리의 체계가 선진적으로 갖춰진 하와이의 숨골에 대한 관리방안을 조사하고자 함

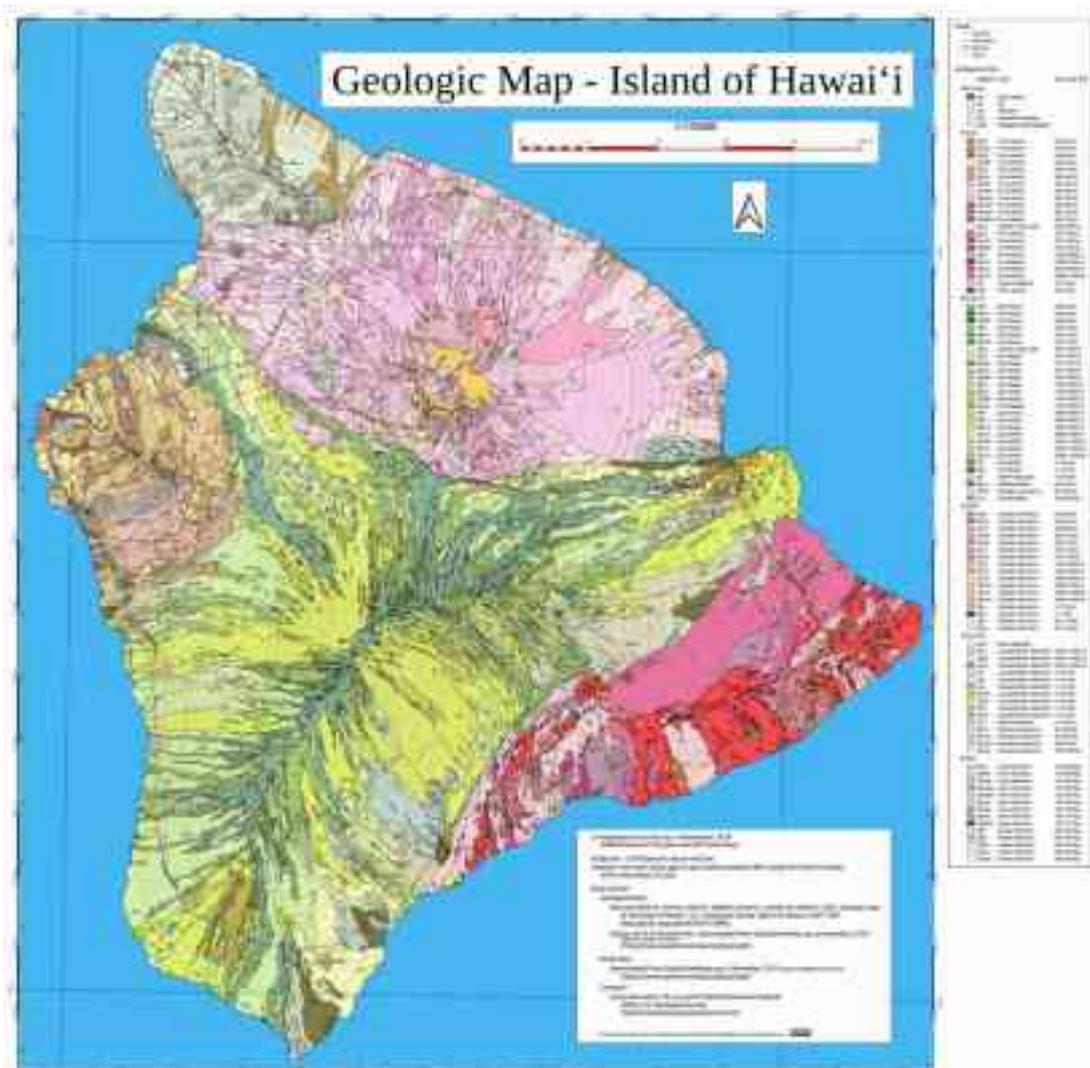
〈 미국지질조사국에서 작성한 하와이섬의 지질도 〉

- 하와이섬의 지질특성은 19세기부터 조사·연구가 이루어져 미국지질조사국(United States Geological Survey, USGS)에 의해 지질도로 정리된 바 있음
- 지질도에 구분된 각 단위는 크게 형성시기와 암상을 기준으로 하였으며, 형성시기는 약 78만 년 전 중기 플라이스토세(Pleistocene)부터 현세(홀로세, Holocene)까지로 분류되며, 암상은 용암류, 화산성 및 비화산성 퇴적암으로 나뉘며 세부 특성에 따라 25개의 단위로 세분하였음
- 형성시기가 가장 오래된 곳은 Kohala 화산지대로서, 중기 플라이스토세의 Hawi 화산암류와 Polou 화산암류로 구성되어 있다. Hawi 화산암류는 분석구(Scoria cone), 용암돔(Lava dome), 용암류(Lava flows), 화산쇄설물(Tephra deposits)로 이루어져 있는 반면, Polou

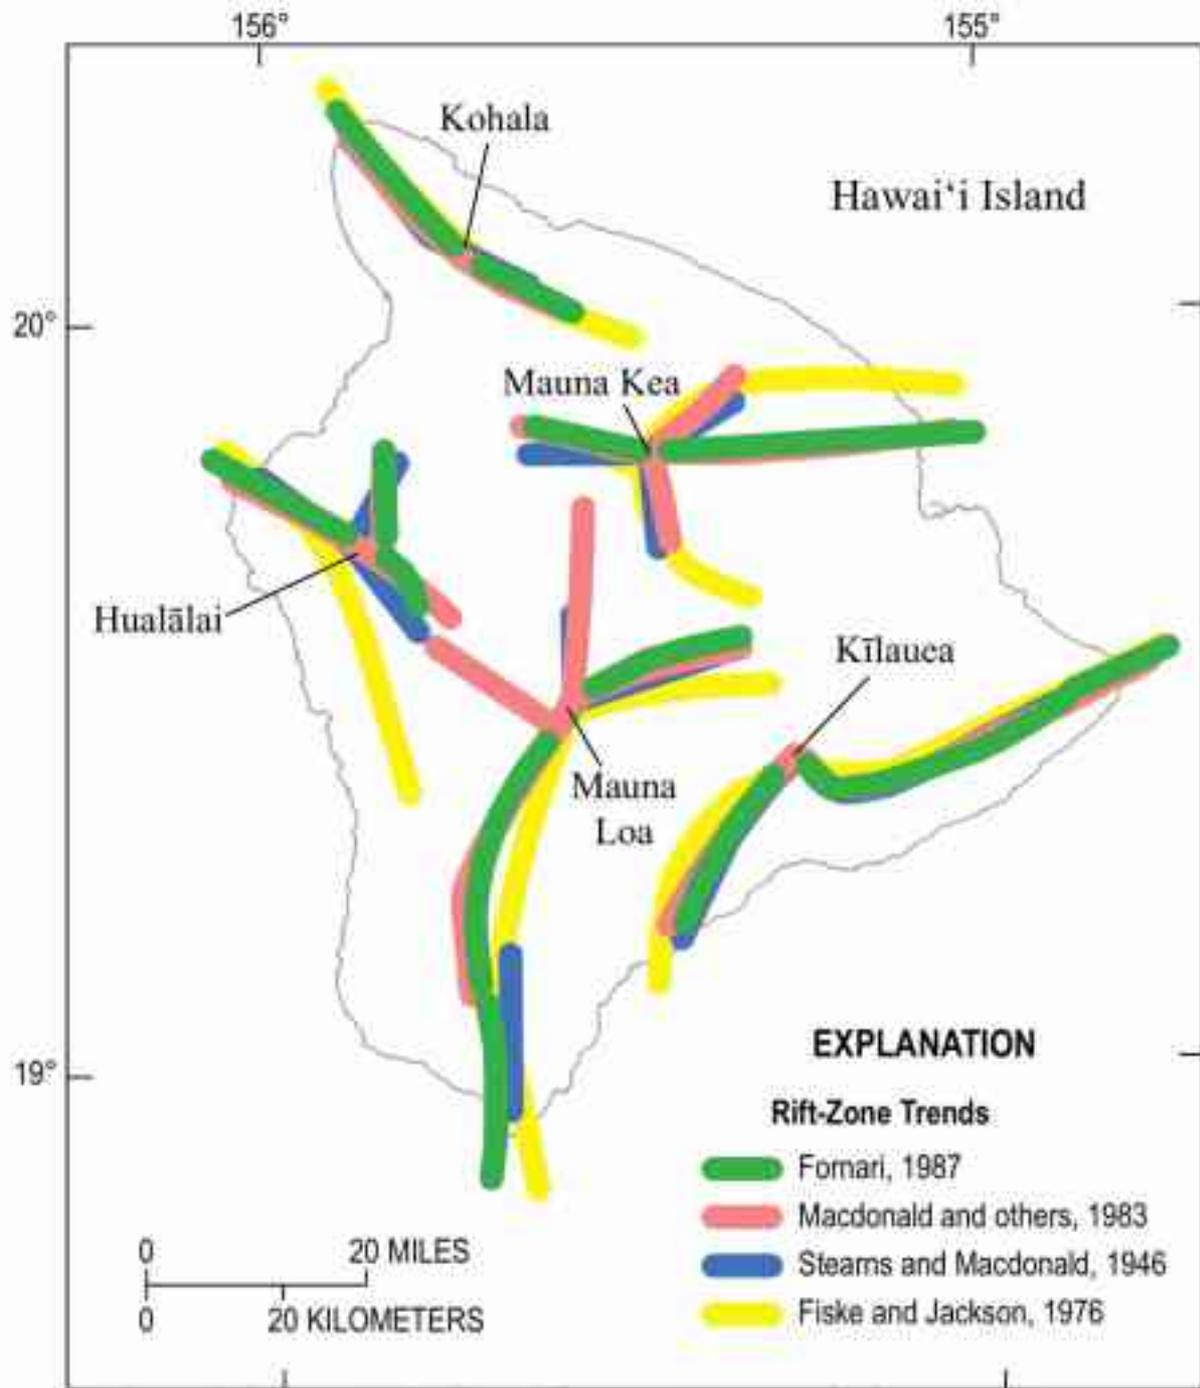
〈 하와이섬의 틸새구조 분포도 〉

- Mauna Kea 화산지대는 약 50만 년전부터 1만 년 사이의 화산활동을 통해 형성된 분석구, 용암류, 화산쇄설물, 화도퇴적층을 비롯한 빙하기 시기에 만들어진 빙하퇴적물로 이루어져 있고, 그 밖에 Hualalai 화산지대, Mauna Loa 화산지대, Kilauea 화산지대는 약 1만 년 내외부터 현재까지의 연령을 갖는 용암류, 분석구가 지배적으로 나타남
- 이러한 하와이섬의 구성암석에 관한 특성 이외에도 지표의 갈라진 틈을 통해 발생하는 화산활동 유형인 틈새(열극, rift)분출에 대해서도 분석되어 있는데, 틈새 구조는 연장된 길이나 방향이 연구자마다 다소의 차이를 보이기는 하지만 공동적으로는 5개의 주요 화산을 중심으로 발달해 있으며, Kohala 화산에서는 북서-남동 방향으로 약 40km, Hualalai 화산은 북서-남동, 북북서-남남서 방향으로 30~40km, Mauna Kea 화산은 주로 동-서 방향으로 60km, Mauna Loa 화산지대는 북동-남서, 북-남, 북서-남동 방향으로 발달해 있으며 가장 길게 발달된 틈새는 100km 이상에 달함
- 가장 최근까지도 화산활동을 관찰할 수 있는 Kilauea 화산의 경우 북동-남서 방향으로 100km 이상 틈새구조가 나타나는 것이 확인됨

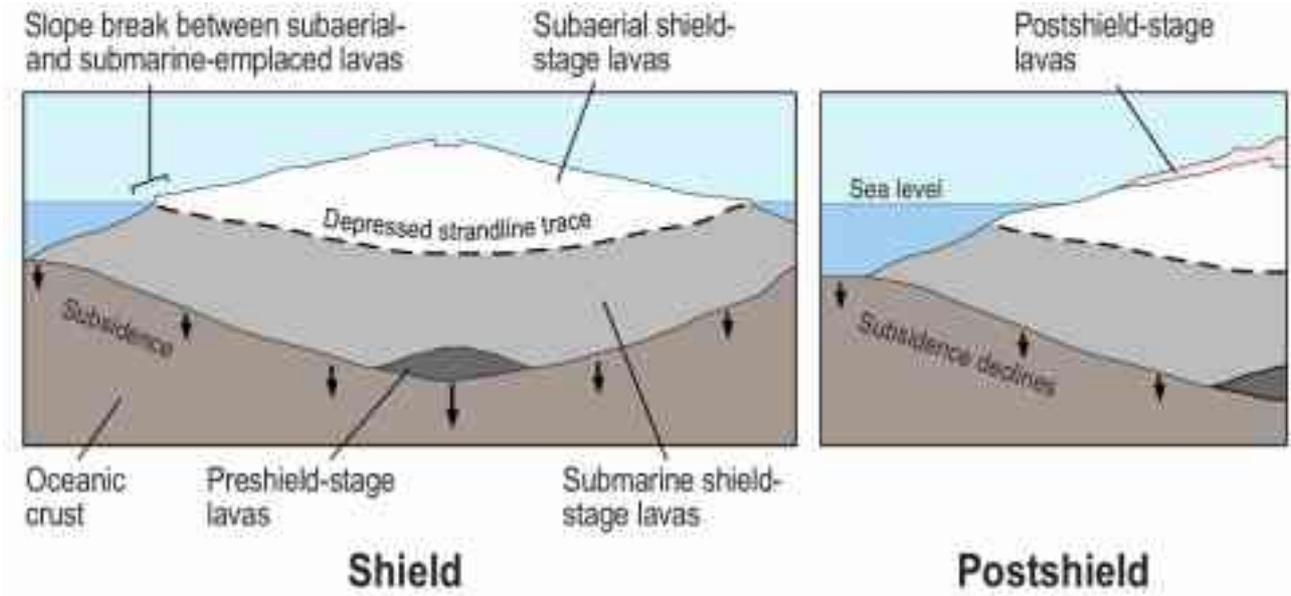
< 하와이섬 주요 화산의 화산활동 유형 및 분출단계 구분(Sherrod et al., 2007; Clague and Sherrod, 2014) >

- 아울러 시추공 지질주상도 자료들을 해석하여 주요 층서단위를 구분하였으며, 이를 기반으로 각 화산체의 분출단계 및 유형을 순상화산체 형성 전 분출(해저분출), 순상화산체 분출, 순상화산체 형성 후 분출의 3단계로 나누어 제시하였음
- Kilauea 화산은 순상화산체 형성 전 해저에서 발생한 화산활동이 먼저 일어났으며, 그 뒤 순상화산체를 형성시킨 화산활동으로 이어졌음
- Mauna Loa 화산인 경우 육상에서의 화산활동만 나타나 순상화산체를 이뤄나갔고, Hualalai 화산은 순상화산체 형성 단계부터 이후 지역적 분출까지 발생한 것으로 해석되었으며 그 밖에 Mauna

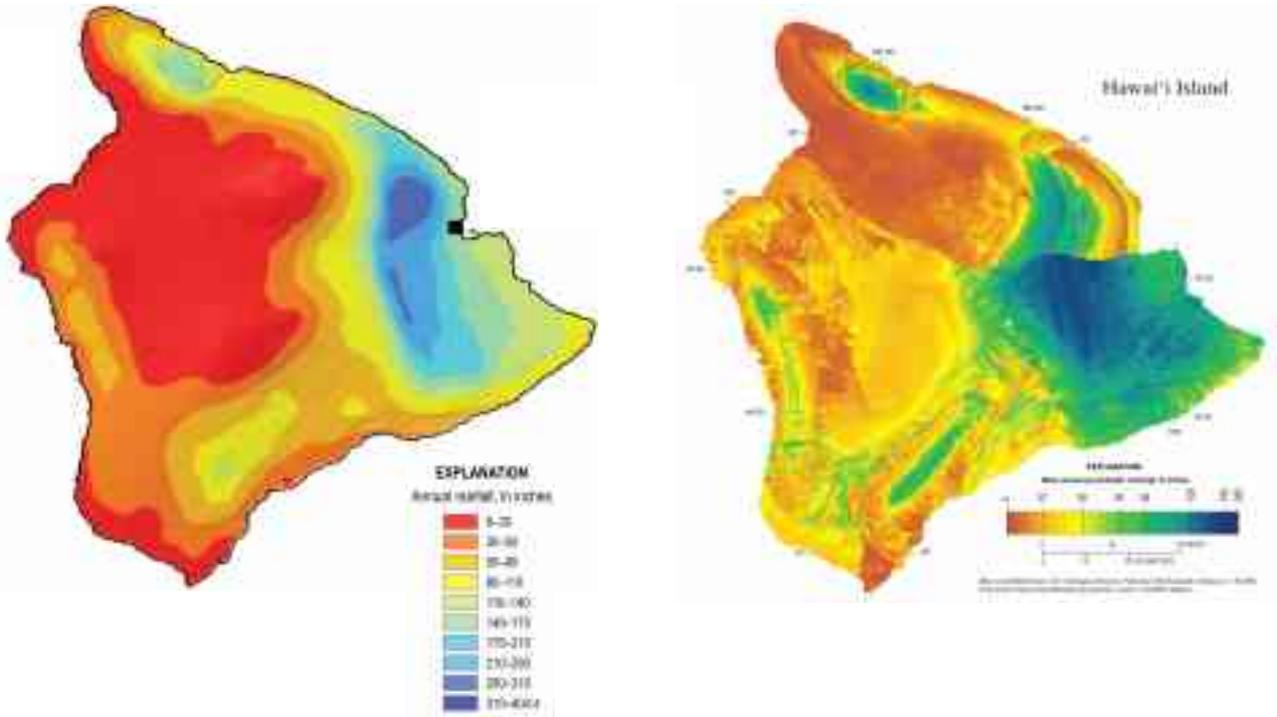
〈 하와이섬의 연평균 강수량 분포도(좌) 및 연평균 지하수 함양량 분포도(USGS, 2015) 〉

- 하와이섬의 연평균 총 강수량은 334,450mm(13,378inches)이며, 지역에 따라 편차가 심하게 나타남
- Mauna Kea 화산과 Mauna Loa 화산의 정상부를 중심으로 동부지역은 연평균 2,500~10,000mm(100~400inches)의 강수량을 보이는 반면, 서부지역은 대부분이 1,250mm(50inches) 이하로 상대적으로 낮은 연평균 강수량을 나타냄
- 월별 강수량의 변화를 살펴보면, 연평균 강수량이 풍부한 동부지역의 경우 대체로 400~500mm(15~20inches) 사이로 월별 강수량이 고르게 분포하는 경향을 보임
- 이와는 달리 서부지역은 6월~9월 사이가 150mm(6inches)로 강수량이 가장 높으며, 그 외에 시기에는 점진적으로 줄어들어 100mm(4inches) 이하의 강수량을 나타내는데, 이 같은 서부지역의 월별 강수량 변화는 오아후섬과는 정반대의 경향성을 보임
- 화와이섬의 연평균 지하수 함양량은 9,111,130m³으로 보고되었으며, 강수량이 높은 동부지역이 지하수 함양 또한 가장 크게 나타나는 것으로 분석되었음

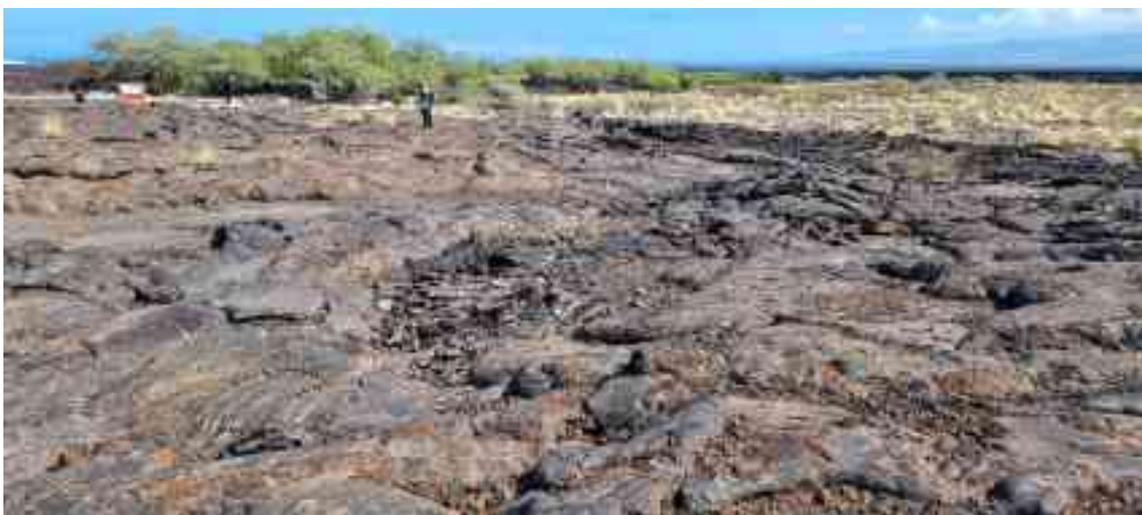
〈 Kalaemano Drive 주변에 형성된 파호이호이 용암대지 전경 〉

- 지역의 표고는 해발 37m의 해안저지대에 속하며, 도로변에는 파호이호이 용암류(pahoehoe lava flows)가 지배적인 반면, 동쪽으로 약 300m 떨어진 곳에서는 아아 용암류(aa lava flows)가 광범위하게 형성되어 있음
- 파호이호이 용암류 지대에는 크고 작은 용암로브(lobe)이 중첩되어 복잡한 지형을 이루고 있으며, 소규모 용암튜브(lava tube)가 함몰되어 0.3~0.5m 깊이의 함몰 저지대가 다지점에 형성되어 있음이 확인됨

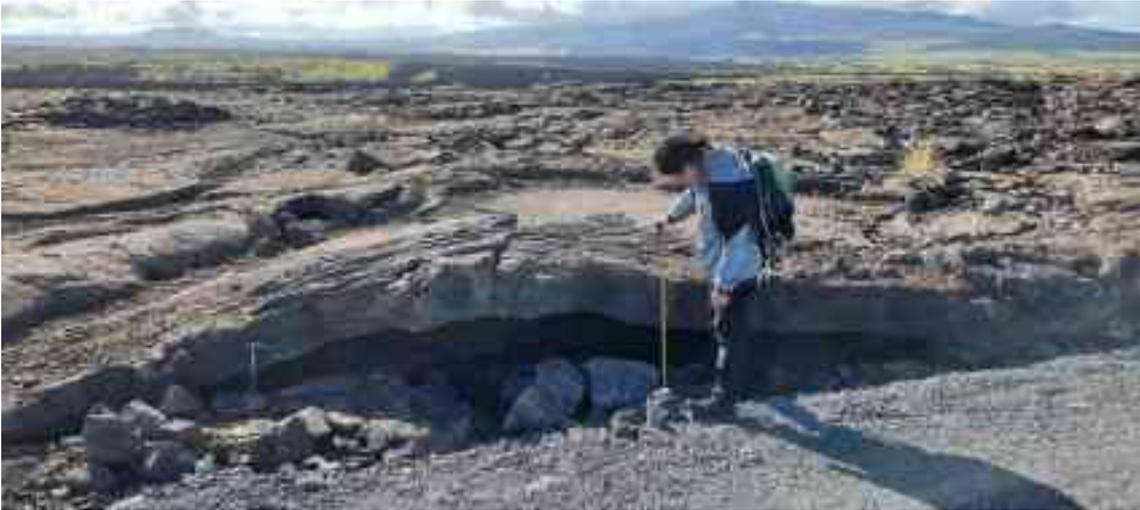
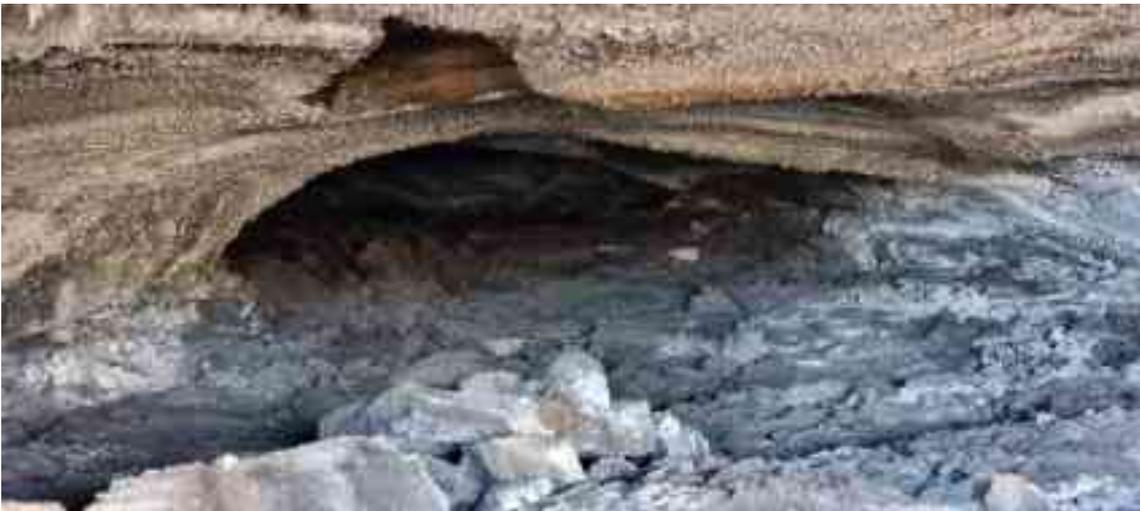
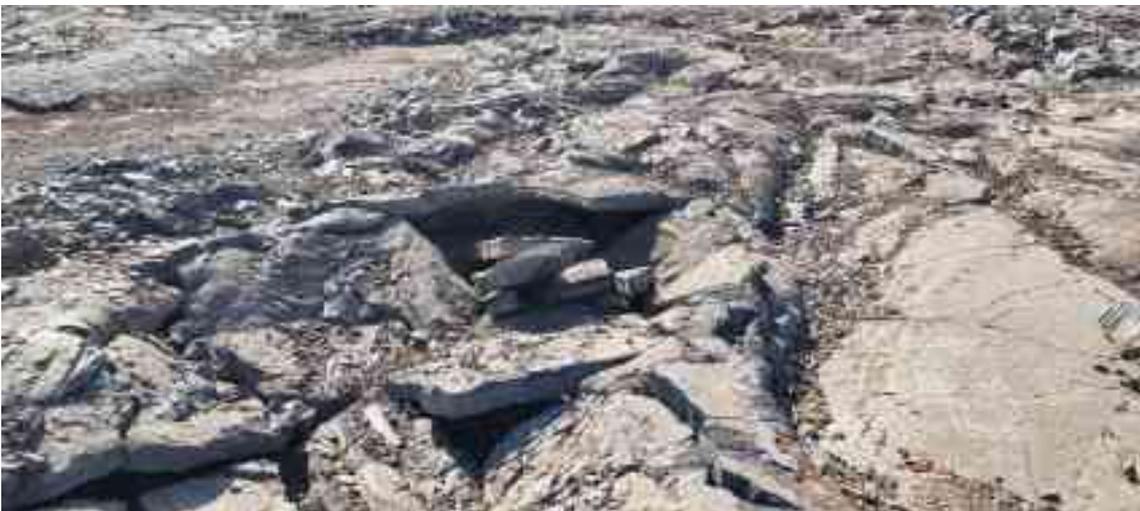
- 도로변에는 도로건설로 인해 절개된 용암튜브가 단면으로 잘 나타나 있는데, 개구부는 높이가 약 1m 이내, 폭은 5m 정도로 측정되었고 내부 천정부에는 용암이 물방울처럼 떨어지며 형성된 용암종유가 다량으로 형성되어 있음
- 또한 안쪽으로 연장되는 개구부가 확인되며, 지표에서도 부풀어 오른 지형이 개구부로부터 선상으로 이어지는 것이 식별되고 일부는 천정이 붕괴된 특징을 나타냄

〈 Kalaemano Drive 도로변에서 관찰된 용암튜브 〉

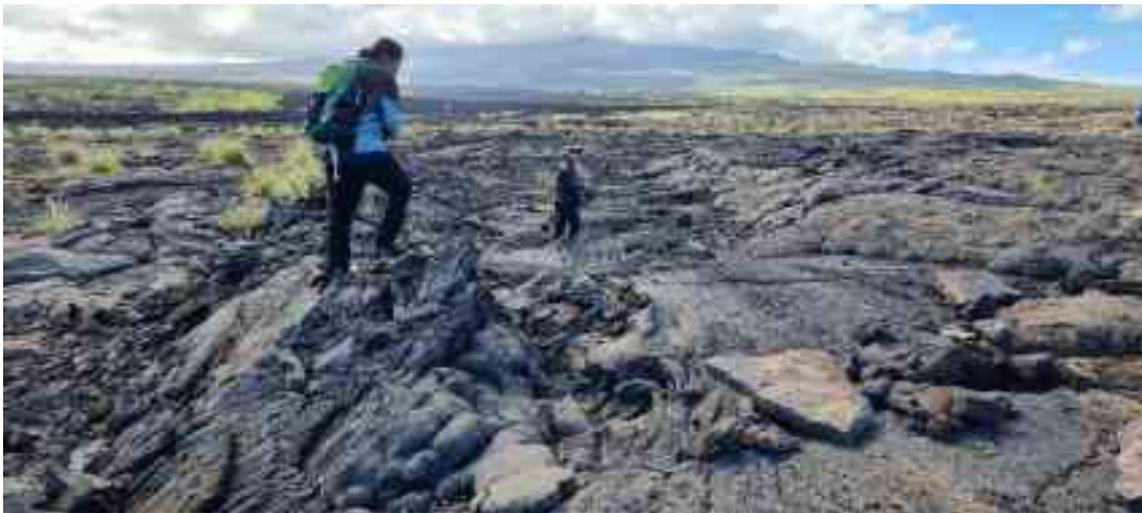
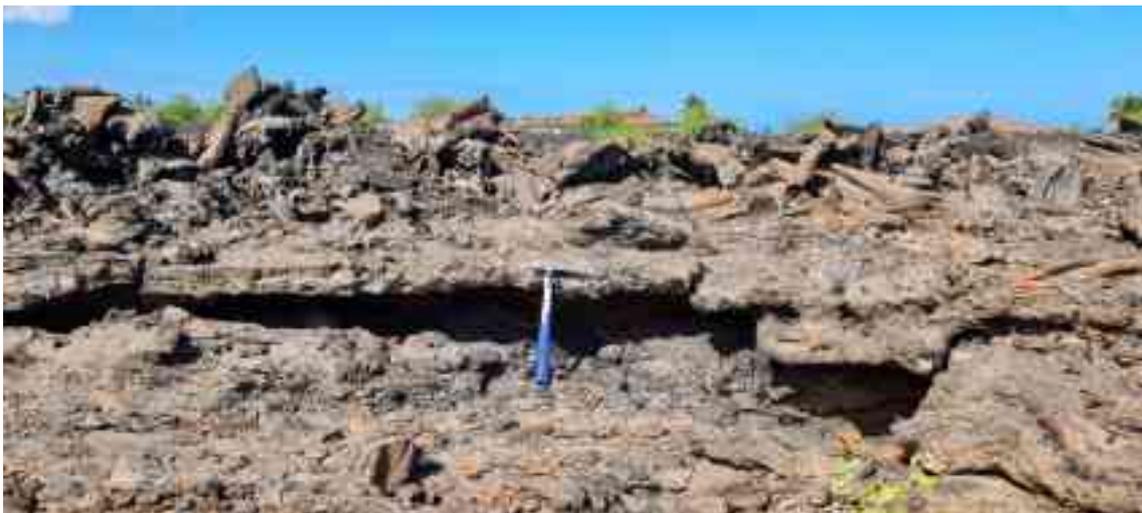
〈 파호이호이 용암지대에 발달된 용암튜브 함몰지 〉

- 이 같은 절개지를 제외한 나머지 지역의 용암튜브는 상판이 함몰되어 저지대가 만들어져 있으며, 기존 상판과 기저부의 변위차는 1m 이내로 크지 않고 일부는 개구부가 매워진 상태를 보이기도 하였음
- 함몰지는 그 경계를 따라 용암튜브의 기존 상판이 기울어져 경사진 모습을 보이며, 기저부에는 밧줄구조가 발달된 전형적인 파호이호이 용암류의 표면구조가 잘 나타남
- 이 같이 지표와 가깝게 소규모로 발달되어 있는 용암튜브는 제주도 북오름 주변에서 관찰된 파호이호이 용암류의 용암튜브와 유사한 특징을 보이며, 함몰지형은 용암튜브 형성 후 상판이 무너져 내림에 따라 만들어진 것으로 해석됨

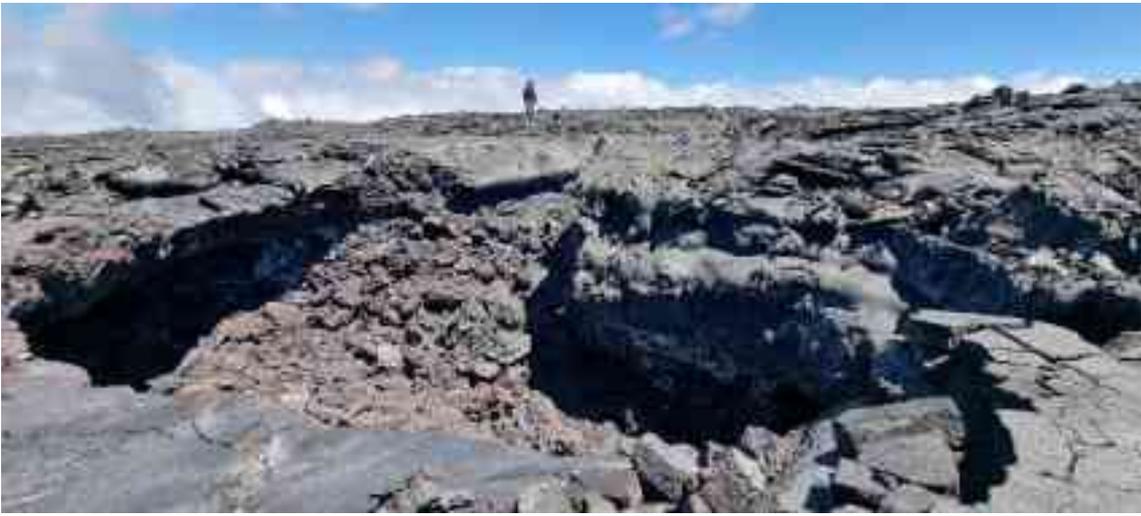
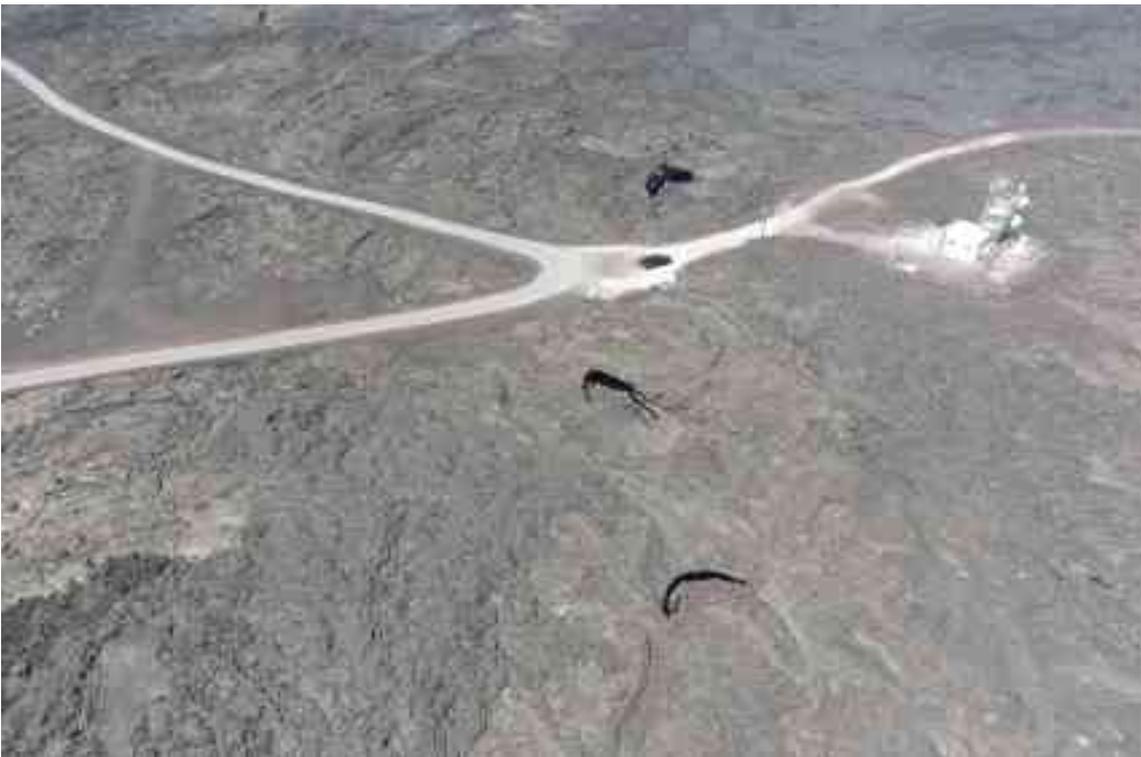
〈 파호이호이 용암대지에 발달된 용암동굴 함몰지 〉

- 1903년대 만들어진 파호이호이 용암지대에는 약 300m 이상으로 연장성이 좋은 큰 규모의 용암동굴 함몰지가 발달되어 있는데, 동굴은 전체적으로 두 개의 층으로 구분되어 있음
- 함몰지의 규모는 장축 약 15m, 단축 약 10m 정도로 타원형을 이루고 있으며 깊이는 10m 이상으로 추정됨
- 함몰지는 수직절벽을 이루고 있으며, 내부는 테일러스(talus)와 같이 무너진 상판의 암괴들이 쌓여 기저를 채우고 있음
- 또한 측면부 벽면에는 열침식으로 인해 만들어지는 유선구조가 뚜렷하게 발달 하였으며, 상부층의 용암동굴은 지표와 가깝게 발달되어 있어 동굴의 연장성이 파악됨과 더불어 중간 중간 무너진 구간으로 인해 상판이 연결되어 있는 곳은 용암교가 발달되어 있음
- 용암채널로 이동하는 용암구간과 상판이 만들어지는 구간이 뚜렷하게 구분되었으며, 용암채널의 가장자리는 용암류가 흘러 내려간 구조 또한 분명하게 관찰됨
- 용암동굴 함몰지는 경사를 따라 하류지역에도 선상으로 형성되어 있으며, 이는 위성지도에서도 확인될 정도로 규모가 크고, 드론영상 촬영을 통해 용암동굴 함몰지의 지형특성을 상세하게 기록하였음
- 이와 같은 특징은 제주도의 북오름과 송당리에서 관찰된 용암동굴 함몰지와 동일한 것으로 확인되었으며, 전형적인 용암동굴 함몰지라 할 수 있음
- 이와 같은 큰 규모의 용암동굴 함몰지 이외에도 앞서 Kalaemano Drive 주변에서 조사한, 소규모의 용암튜브 및 함몰구조도 다수가 관찰되었음

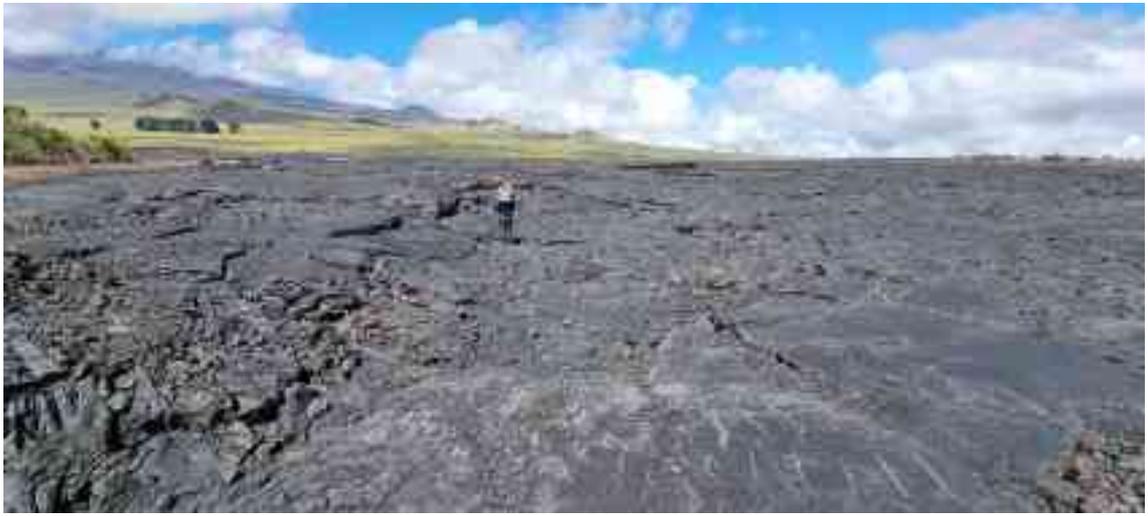
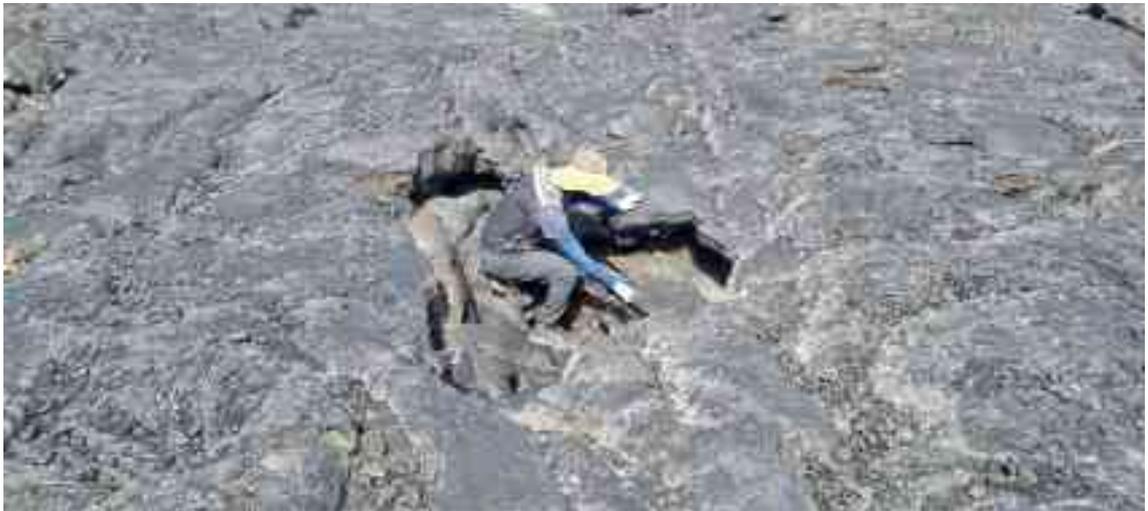
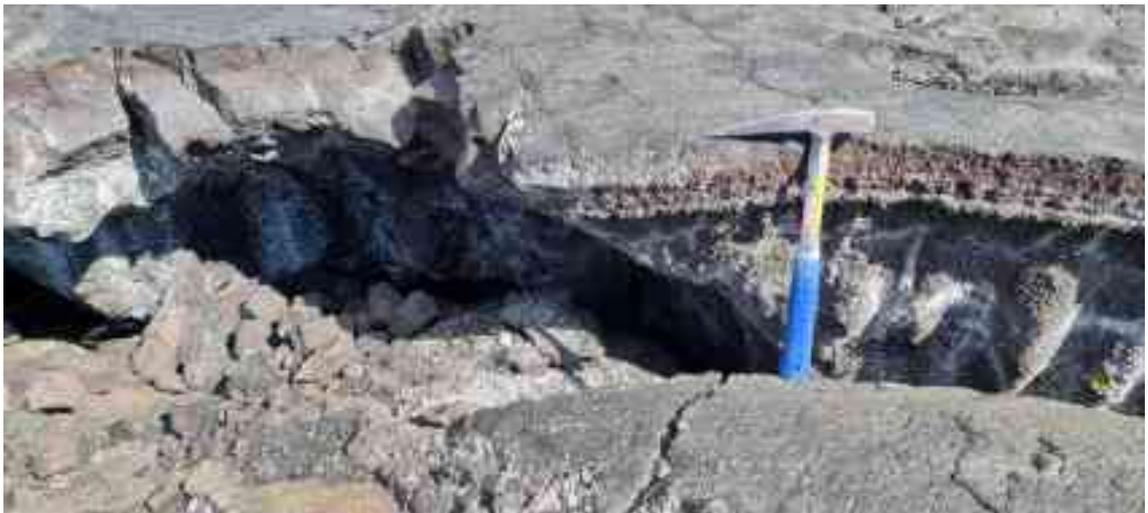
〈 파호이호이 용암류의 투물러스 구조에서 나타나는 함몰지형의 특징 〉

- 이 지역은 용암동굴 함몰지와는 다르게 투물러스의 측면이 붕괴되어 하부에 공동이 만들어지는 함몰지의 과정이 잘 나타났음
- 이러한 특징은 이는 북오름 주변부에서 관찰된 투물러스 사면부의 붕괴로 인해 공동만들어져 있는 모습을 설명하는데 적합할 것으로 판단됨
- 투물러스의 사면붕괴 이외에도 투물러스가 서로 중첩되어 있는 경우 투물러스의 가장자리에서 발생하는 팽창은 투물러스와 투물러스 사이에 수직적 변위를 유발하여 마치 함몰된 것처럼 보이는 공동을 형성하고 있으며, 이때의 변위차는 수십 cm~수 m까지 다양하게 나타남
- 뿐만 아니라, 상대적으로 오래된 아아 용암대지에서는 제주도에서의 꽃자왈과 같이, 화산암괴로 이루어진 지역에 식생들이 무성하게 자라 있는 특징이 광범위하게 관찰되었음

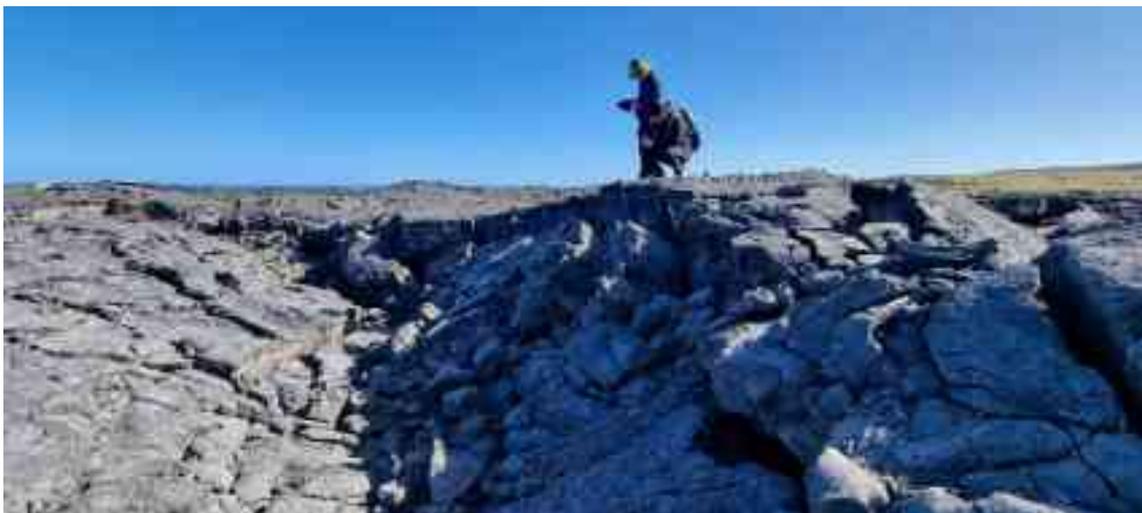
- 이 지역에서 관찰되는 저지대는 크게 3가지 유형으로 구분되는데, 첫 째는 투물러스와 투물러스 사이에 나타나는 자연 오목지로서 상대적으로 부풀어 오른 투물러스 구조들이 산재함에 따라 나타나는 저지대를 말함
- 이때 길게 연장된 투물러스가 평행하게 발달되고 사면의 붕괴가 동반될 경우에는 기존 곳자왈 지역에서 붕괴도랑으로 불리는 구조와 매우 흡사하게 저지대 지형이 나타나는 것이 확인됨

〈 곳자왈 지역에 형성되어 있는 붕괴도랑과 유사한 함몰구조 〉

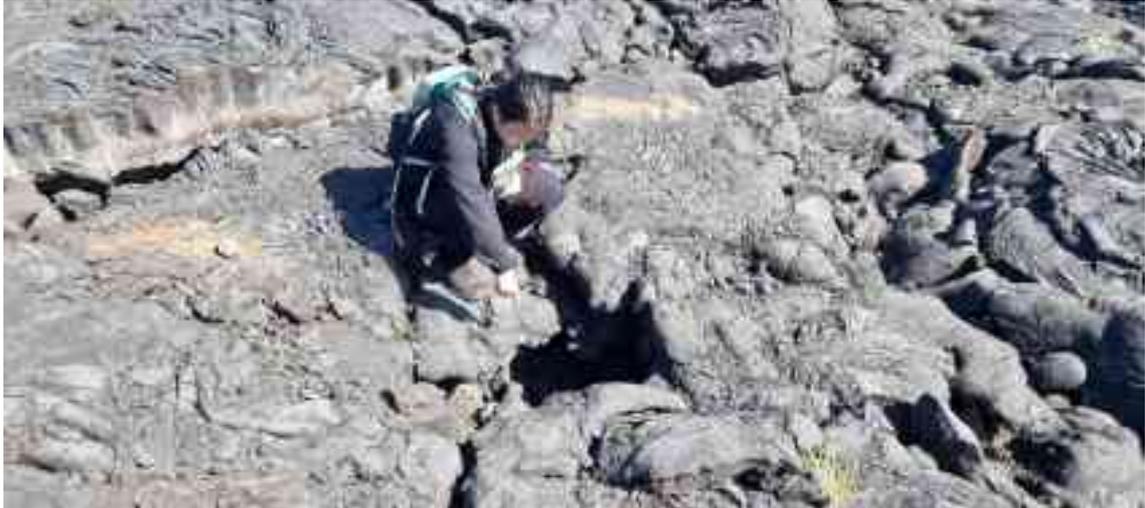
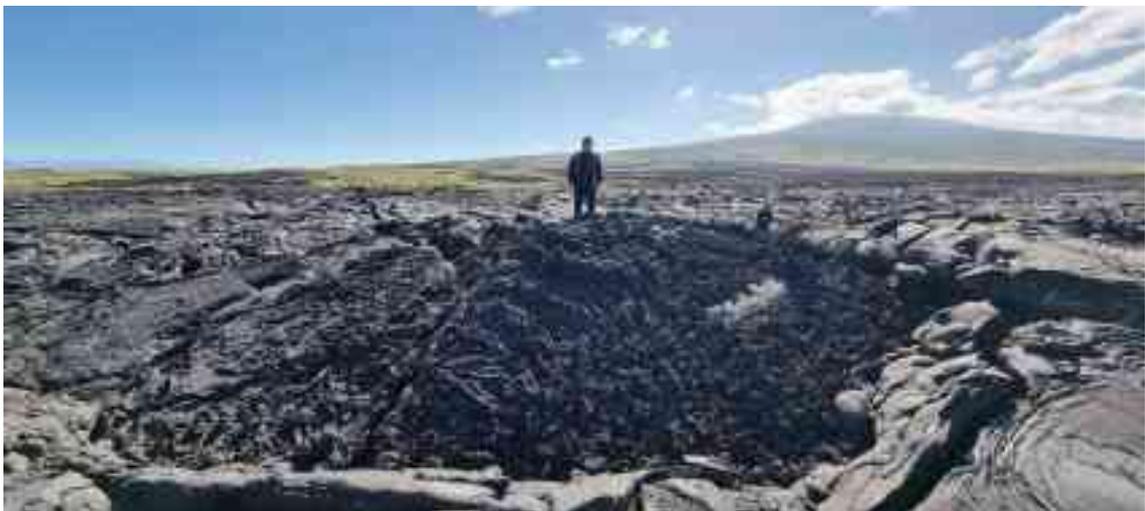
〈 중첩된 투물러스의 비대칭 팽창에 의해 만들어지는 공동과 투물러스 균열을 따라 흘러 나온 용암류의 모습 〉

- 두 번째로는 중첩된 투물러스의 가장자리가 팽창되어 상승함에 따라 겹쳐지지 못한 부분은 마치 공동처럼 구멍이 형성될 때의 저지대에 해당하는데, 이때 투물러스의 가장자리 부분이 붕괴되어 절벽면과 같은 경사를 갖는 함몰지가 만들어지기도 함

- 특히, 투물러스 측면 내지 가장자리가 함몰되었을 경우 단면 틈을 따라 용암이 빠져나오는 구조들 또한 함께 나타났으며, 이때의 용암류는 점성이 높아 날카로운 형태를 보임
- 뿐만 아니라, 투물러스의 상부의 균열을 따라 용암류가 새어나오는 경우에는 기존 투물러스의 표면을 뒤덮고 있는 모습이 나타나기도 하였고 대체로 전이형 용암류의 조직특성이 나타남

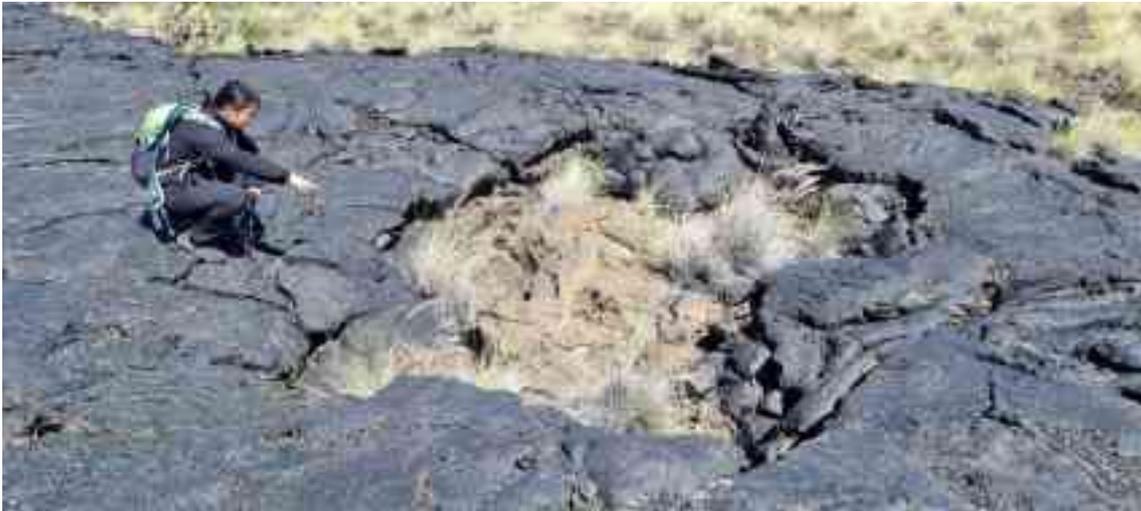
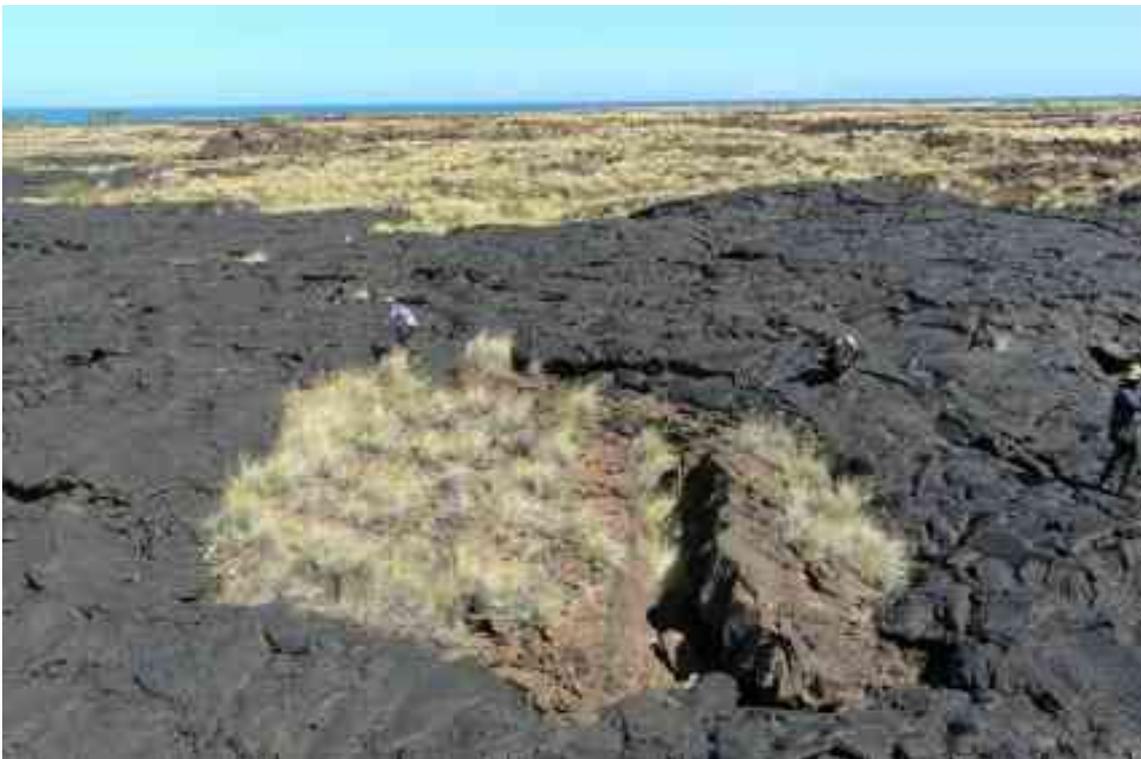
〈 용암상승 구덩이가 발달된 ‘Kipuka’의 모습 〉

- 세 번째는 용암류의 흐름 방향에 장애물이 놓여 있는 경우, 이를 우회하며 용암류가 팽창됨에 따라 만들어지는 용암상승 구덩이가 관찰됨
- 용암상승 구덩이는 내부에 소규모 투물러스 내지 용암 둔덕이 발달해 있으며, 이를 중심으로 타원형 내지 원형의 함몰지가 약 10m 이내로 발달해 있음
- 이때 다른 저지대 지형과 마찬가지로 기존 장애물 지형과 접해 있는 용암이 부풀어 오르고 균열이 발생하는 경우 함몰지와 같이 외곽부가 붕괴된 블록들이 구덩이 안을 채우고 있는 모습도 함께 확인됨
- 이처럼 기존에 남아 있는 용암지형을 새로운 용암이 완전하게 피복하지 못하고 일부 노출되어 있는 구조를 Kipuka라고 부르며, 보다 북쪽에 위치한 상대적으로 오래된 파호이호이 용암류

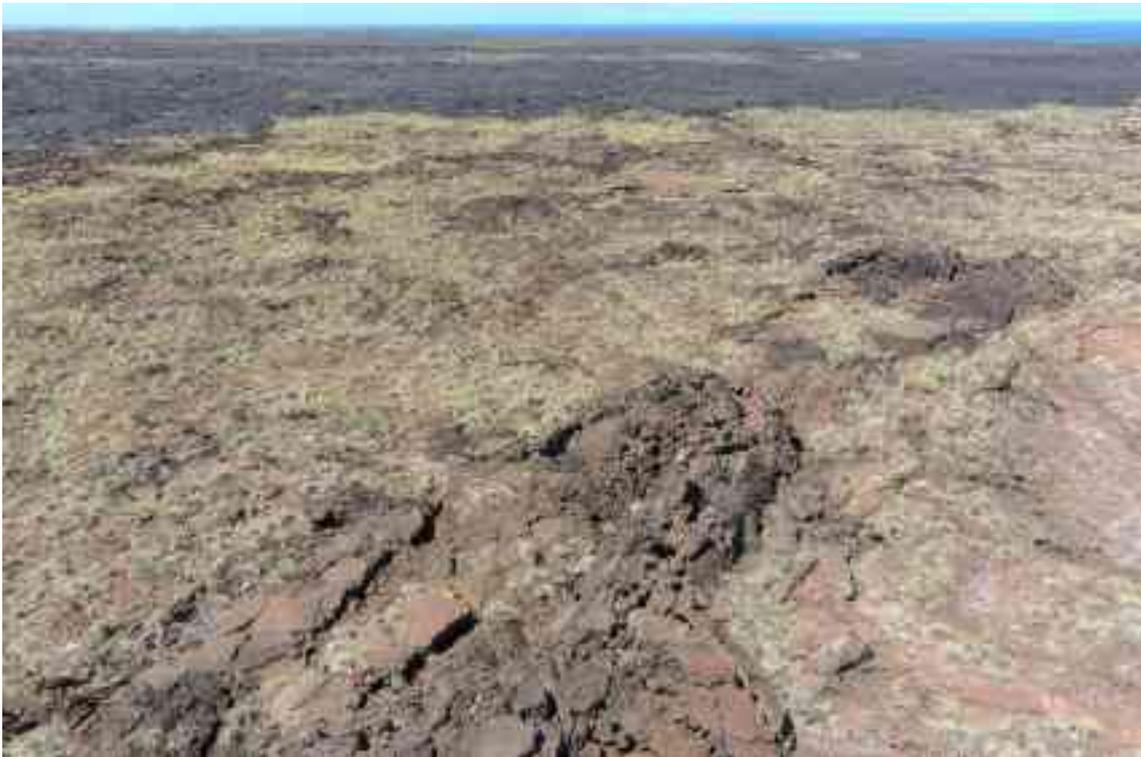
〈 드론영상 촬영으로 확인된 오래된(풍화가 상당 진행된) 파호이호이 용암대지 〉

- 아울러 오래된 파호이호이 용암류가 광역적으로 발달된 곳은 용암류의 각력화, 균열의 확장 등 풍화의 흔적들이 일부 관찰되나 정도가 심하지는 않음
- 다만 육안으로 보여지는 투물러스 구조는 수 m의 높이로 상대적으로 높게 솟아 있는 모습이 나타나고, 균열부를 중심으로 각력화가 일부 진행된 것이 드론 촬영을 통해 확인되었음(현재 이곳은 하와이주 정부의 관리구역이 아닌 관계로 도보 접근이 불가)

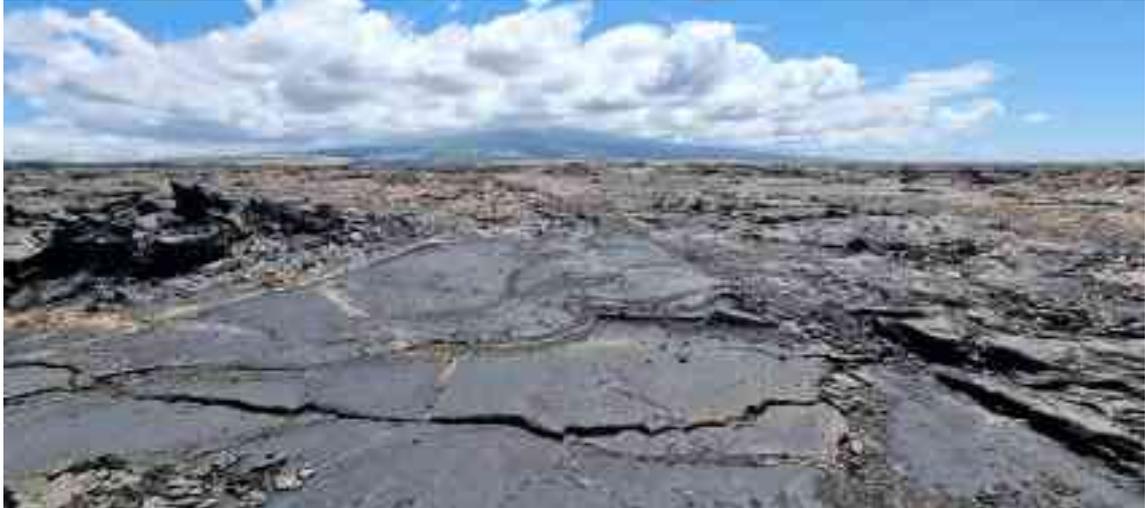
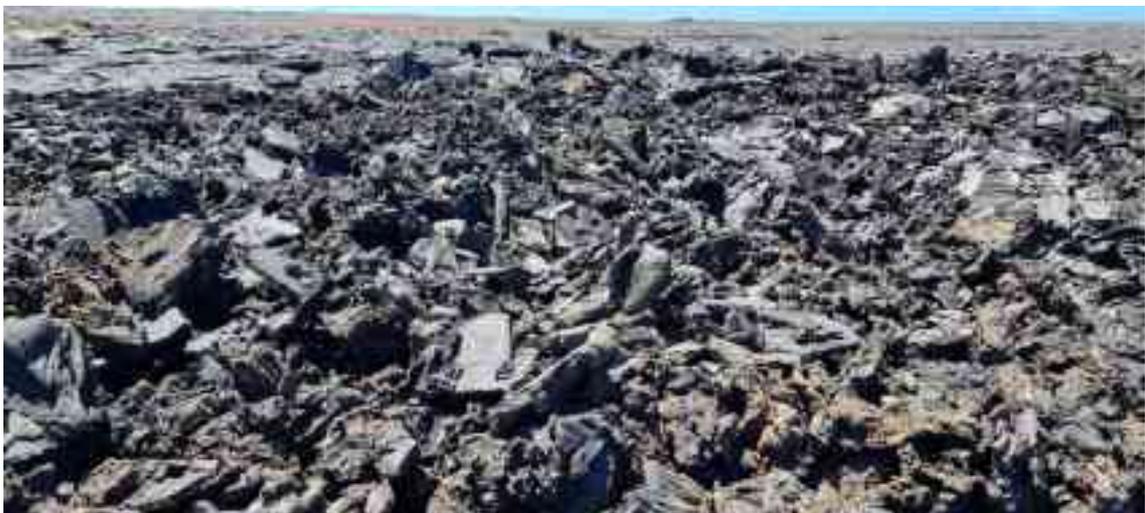
〈 판상의 파호이호이 용암류 및 전이형 용암류 〉

- 판상의 용암류는 표면이 매끈하고 평탄하며 다각형의 판으로 균열이 발달해 있고, 이러한 판들은 횡압력에 의해 마치 팽창된 것처럼 변위를 가지기도 함
- 이처럼 변위가 나타난 곳에서는 압력에 의해 부서지고 깨진 조각들이 쌓여 있는 모습을 보이며, 다소 풍화가 진행된 구간에서는 판들이 뒤섞여 전이형 용암류의 조직특성이 나타나기도 함

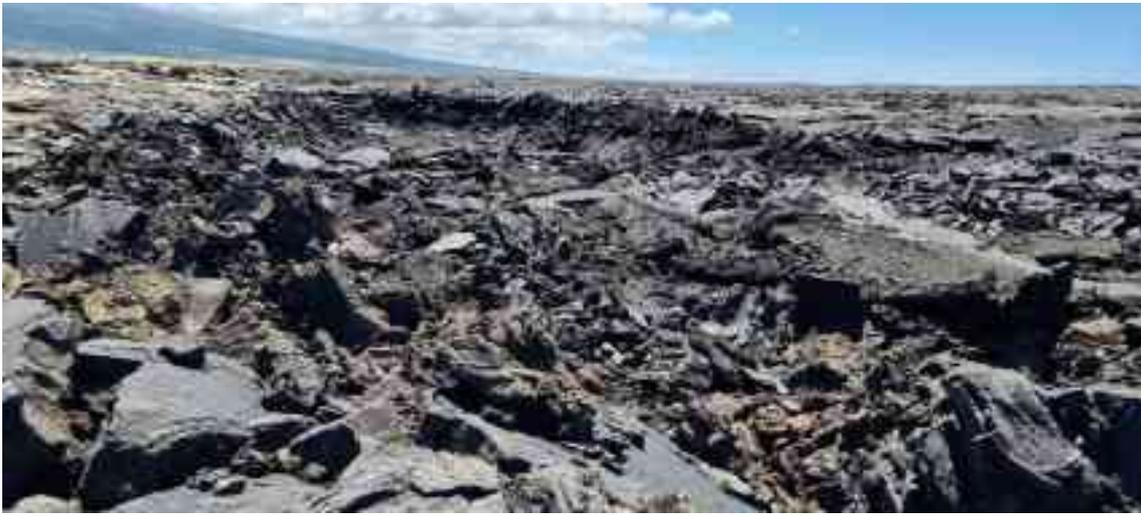
〈 대규모 용암채널과 제방으로 바깥으로 흘러나온 클링커 〉

- 이 지역에는 수십 m의 길이와 20~30m의 폭을 갖는 대규모 용암채널이 형성되어 있으며, 내부는 기존의 판상 용암류가 깨어진 판조각들과 압괴들이 뒤섞인 전이형 용암류로 채워져 있음
- 그리고 채널의 제방 바깥부분에는 밀려가면서 넘쳐오른 클링커와 판의 조각들이 쌓여 있는 것도 또한 잘 관찰됨

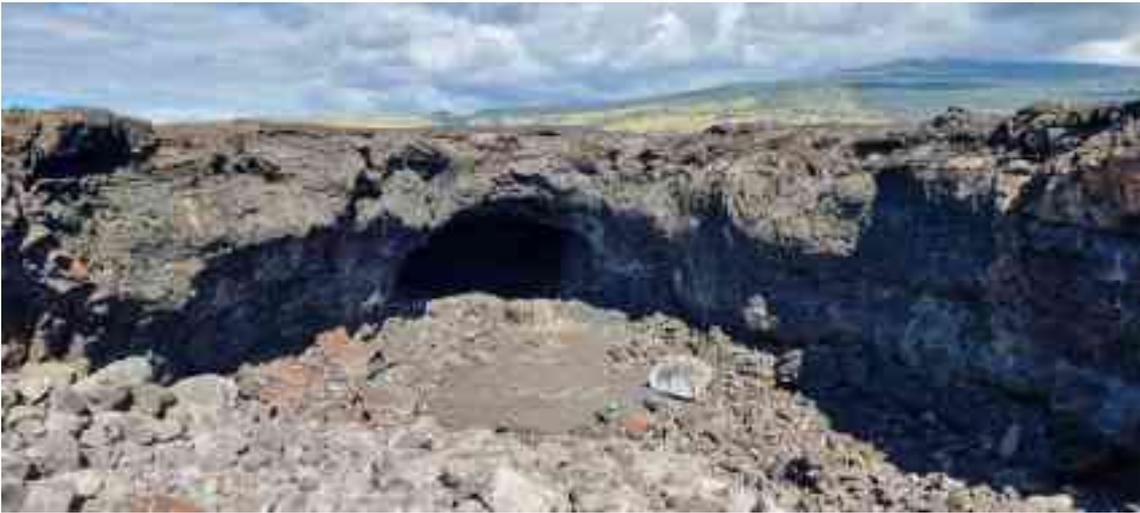
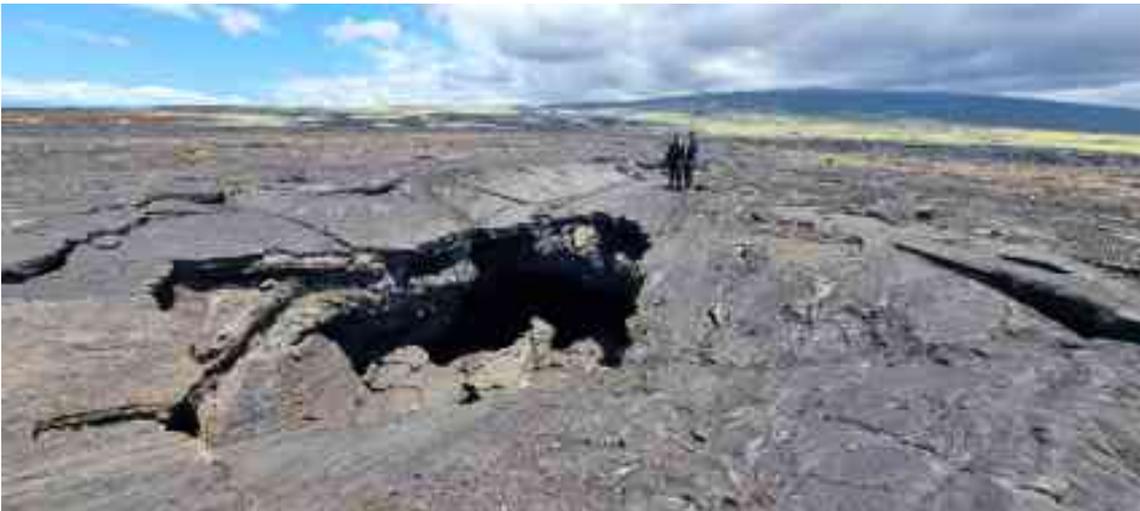
- 현장답사는 동쪽에 한하여 진행되었으며, 고속도로와 곧바로 접해 있는 곳에서부터 용암동굴의 개구부가 확인됨
- 함몰지들의 규모는 장축이 최소 10m, 최대 약 120m이고 단축은 최소 3m, 최대 10m로 다양하며, 형태는 주로 타원형에 해당함
- 함몰지 깊이는 약 15~20m 정도로 추정되며, 함몰되지 않은 구간은 용암교가 함몰지 사이에 발달해 있음

〈 용암동굴 함몰지의 전경 〉

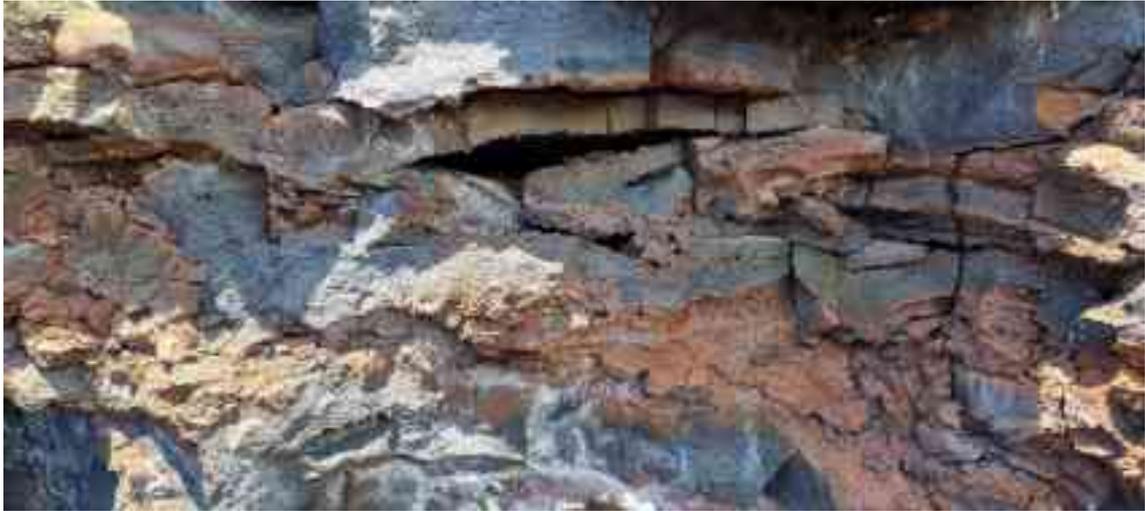
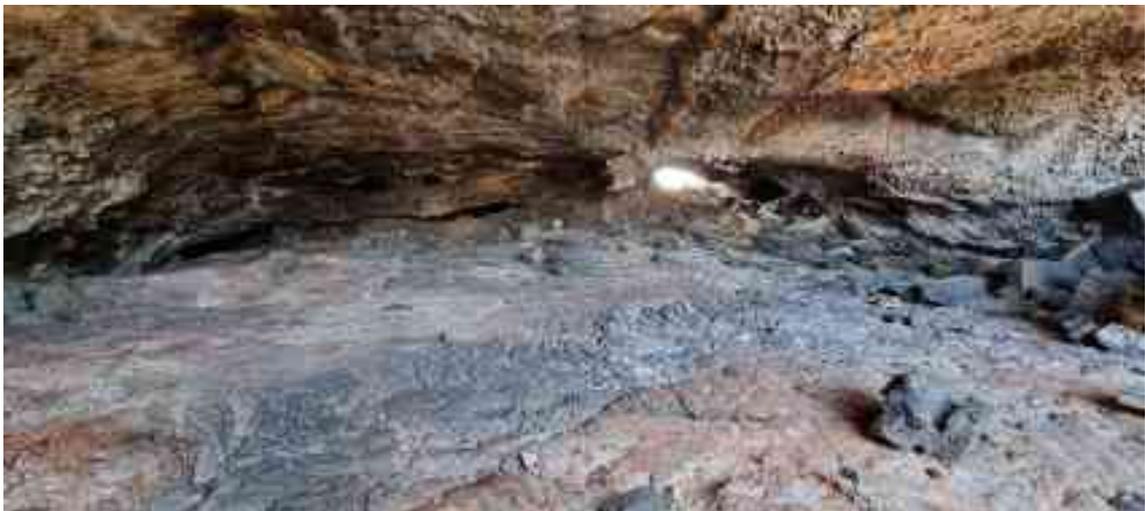
〈 용암동굴 함몰지의 단면과 동굴 상부를 이루는 파호이호이 용암류에 형성된 소규모 튜브 〉

- 용암동굴 개구부의 단면을 살펴보면, 상판의 두께는 2~5m 정도로 수 개의 판상 용암류로 이루어져 있으며, 용암류 단위 사이에는 팽창으로 인해 일부 소규모 공동이 발달해 있음
- 아울러 동굴의 천장에는 용암종유가 형성되어 있으며, 벽면에는 뜨거운 용암에 의해 코팅된(라이닝) 매끄러운 표면이 나타남
- 동굴이 함몰된 이후 벽면을 따라 흘러들어간 용암류로 인해 내장구조(entraill)가 나타나기도 하며, 가장 동쪽에 위치한 함몰지의 말단부에서는 용암폭포가 형성되어 있음
- 뿐만 아니라, 흘러내리는 양이 상대적으로 적은 경우에는 용암석순이 지표로부터 2~3m 높이로 솟아있기도 하였음

- 동굴 함몰지 경계를 따라 지표를 이루는 파호이호이 용암류에는 로브의 내부가 비어있는 수 m의 소규모 공동이 다수 관찰되는데, 이는 26일 Kalaemano Drive 주변에서 관찰된 특징과 동일함

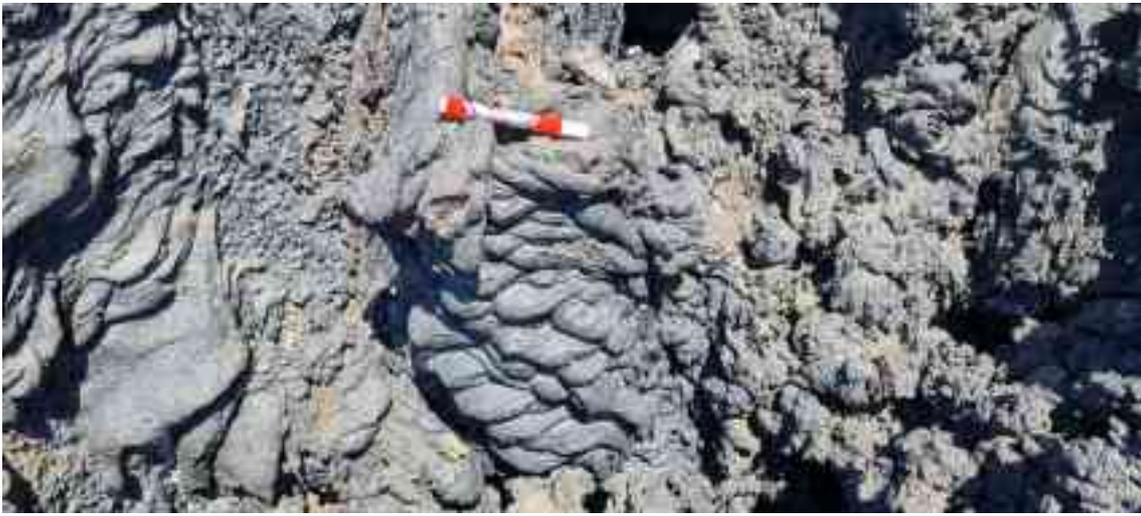
〈 용암동굴 함몰지로 흘러내린 용암류에 의해 형성된 내장구조 〉
