제주 ‘숨골’의 지질학적 개념 정립과 보전관리 방안 마련을 위한 해외현장 답사 및 선진사례 조사결과 보고

- 제주도는 화산활동이 오래전에 종료됨에 따라 현재는 퇴적물의 퇴적 및 토지형질 변경 등으로 화산활동 과정에서 형성된 다양한 투수성 지질구조의 원형이 가려져 있거나, 훼손·매립되어 있어 생성 당시 ‘숨골’의 원형을 파악하기 어려운 실정임
- 제주도 숨골의 지질학적 정의 정립, 유형분류, 형성과정 해석 등을 원활히 수행하기 위해서는 용암지형 원형을 생생하게 관찰할 수 있는 해외 화산지대에 대한 사례조사 필요
- 미국 하와이주 하와이섬(빅아일랜드) 킬라우에아 화산지대에는 몇 년 전 분출된 현무암질 용암지형이 넓게 분포하고 있어 투수성 지질구조들이 원형 그대로 보존되어 있음
- 하와이섬 화산지대를 대상으로 제주도에서 ‘숨골’이라 불리는 지질구조의 지질학적 유형, 형성과정, 지질학적 정의 정립에 필요한 지질학적 근거를 확보하기 위함
- 아울러, 지하수 보전·관리의 체계가 선진적으로 갖춰진 하와이의 숨골에 대한 관리방안을 조사하고자 함

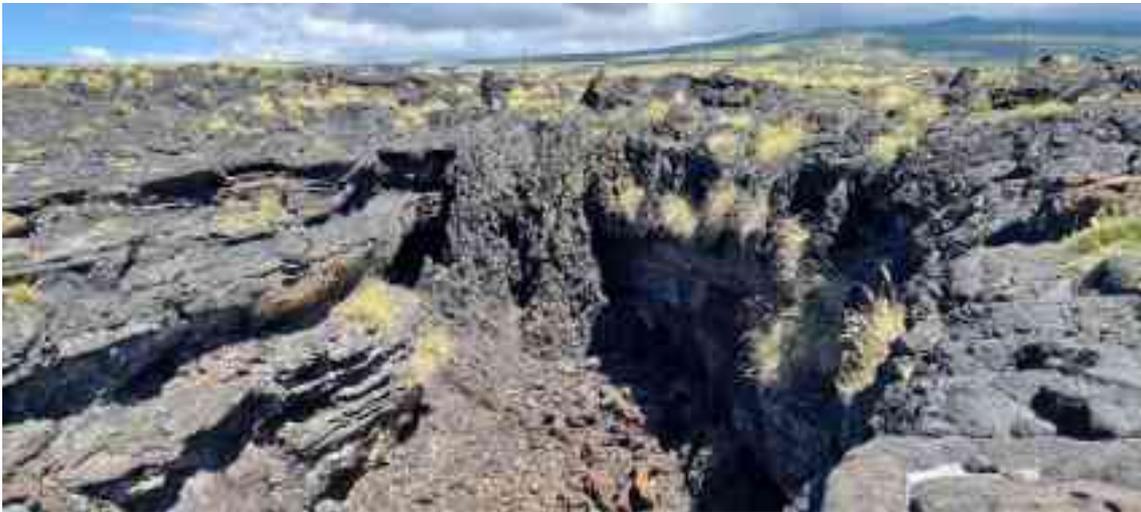
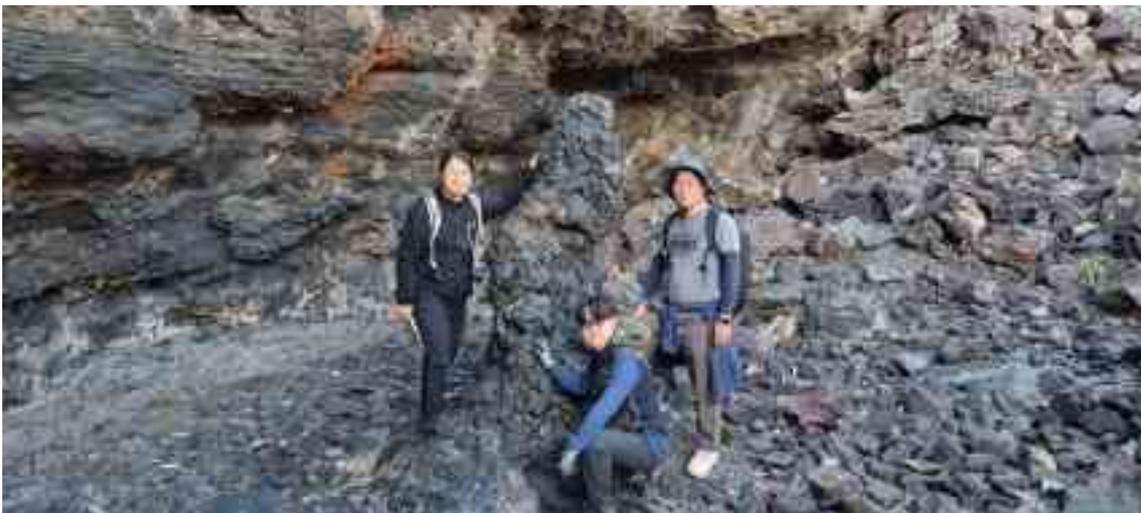
- 용암동굴 개구부의 단면을 살펴보면, 상판의 두께는 2~5m 정도로 수 개의 판상 용암류로 이루어져 있으며, 용암류 단위 사이에는 팽창으로 인해 일부 소규모 공동이 발달해 있음
- 아울러 동굴의 천장에는 용암종유가 형성되어 있으며, 벽면에는 뜨거운 용암에 의해 코팅된(라이닝) 매끄러운 표면이 나타남
- 동굴이 함몰된 이후 벽면을 따라 흘러들어간 용암류로 인해 내장구조(entraill)가 나타나기도 하며, 가장 동쪽에 위치한 함몰지의 말단부에서는 용암폭포가 형성되어 있음
- 뿐만 아니라, 흘러내리는 양이 상대적으로 적은 경우에는 용암석순이 지표로부터 2~3m 높이로 솟아있기도 하였음

〈 용암동굴 함몰지에 형성된 용암폭포 및 용암석순 〉

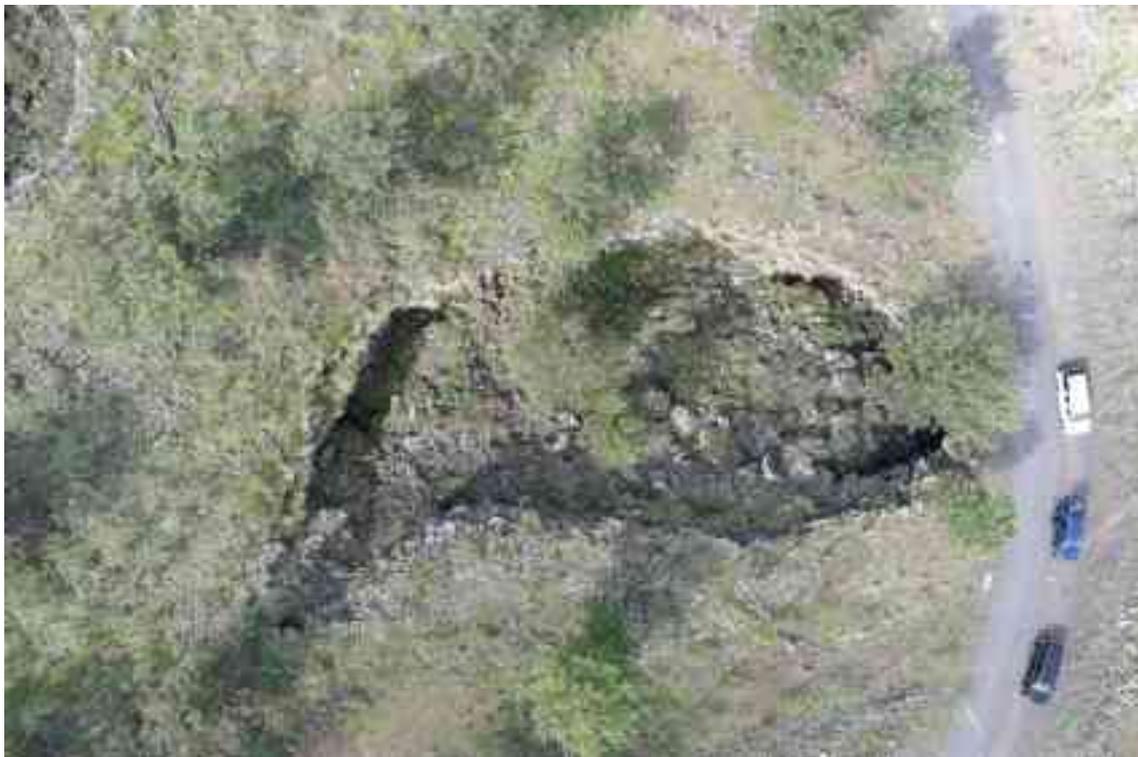
〈 용암동굴 함몰지의 드론촬영 영상 〉

- Stop I : Kaupulehu road 남서쪽 용암동굴 함몰지
 - 답사지는 Kukio 지역으로부터 남쪽 Nenea Golf Club으로 이어지는 Kaupulehu road 남서쪽에 위치하고 있으며, 크고작은 규모의 용암동굴 함몰지가 다수로 발달해 있음
 - 용암동굴 함몰지는 북서쪽으로 선상 배열되어 있으나, 접근이 가능했던 도로변의 함몰지에 국한하여 조사를 수행하였음
 - 이 용암동굴 함몰지는 장축이 50m, 단축이 20m 정도로 타원형을 이루고 있으며, 장축의 양쪽 기저부에는 육안상 수 m 규모의 용암동굴 개구부가 잘 나타나 있음
 - 그리고 단축의 경계부는 암괴의 대량 붕괴로 쌓인 애추사면이 형성되어 있으며, 암괴들은 대체로 1m 이상으로 큰 특징을 보임

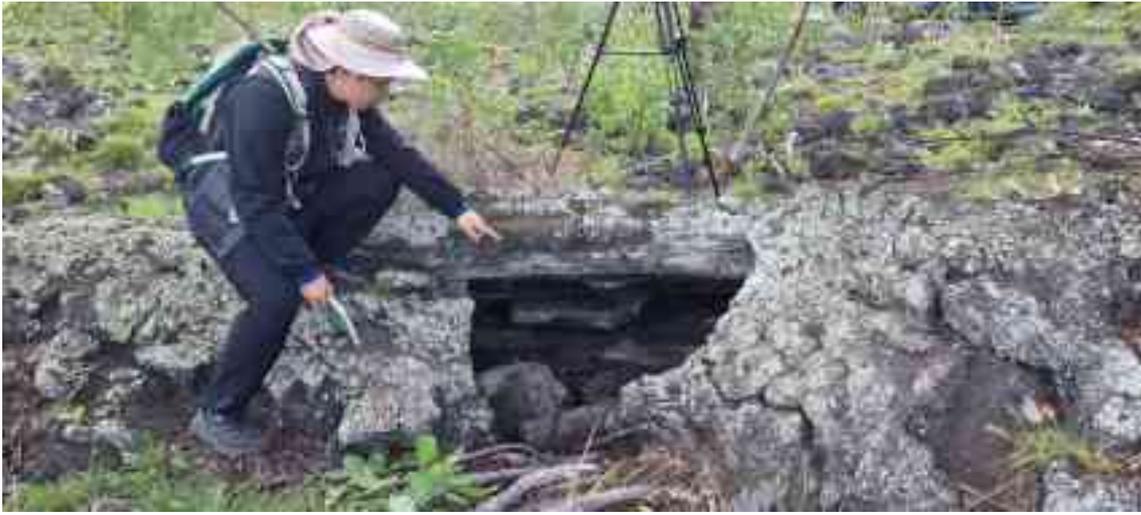
〈 용암동굴 상부 파호이호이 용암류에 발달된 소규모 용암튜브 〉

- 아울러 용암동굴 상부는 수 매의 파호이호이 용암류로 덮혀 있으며, 최상부에는 용암로브 내부가 공동으로 비어있는 구조가 다수로 관찰됨
- 육안 관찰이 불가능한 함몰지는 드론 영상촬영을 통해 그 특징을 확인하였는데, 남쪽에 위치한 용암동굴 함몰지의 경우 기존 함몰지의 특성과 마찬가지로 개구부가 장축 가장자리에 각각 발달해 있으나 발달 높이의 차이가 최소 10m 이상으로 함몰지의 경사가 급하게 나타나기도 하였음
- 그 외에 북쪽에 발달된 함몰지들은 원형, 타원형의 외형을 보였으며, 함몰지들은 수 십m 정도

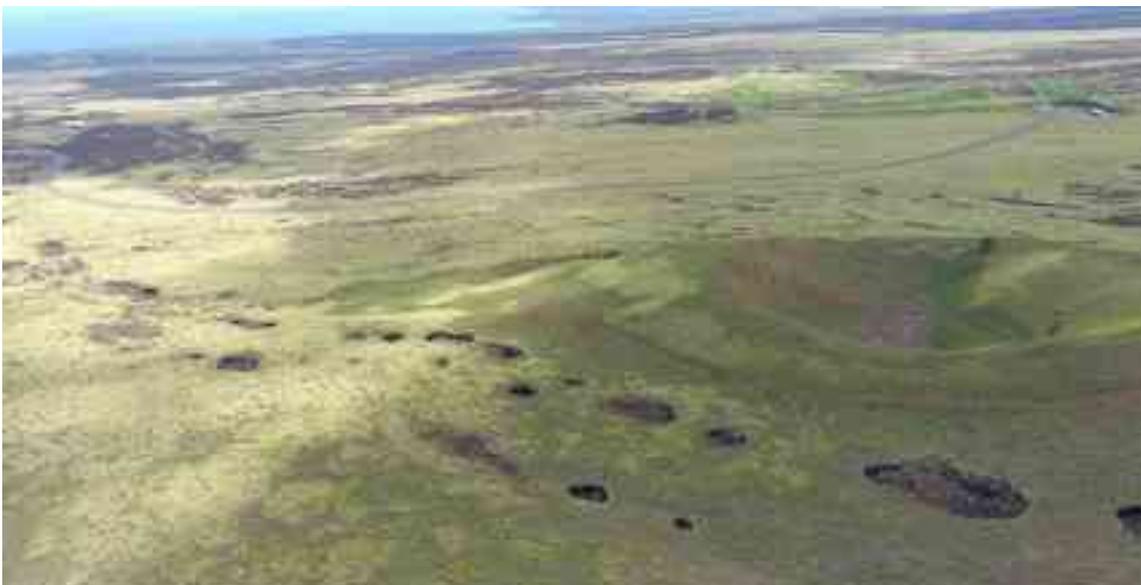
〈 선상의 연장성을 보이는 용암동굴 함몰지 드론촬영 영상 〉

- 이와 같이 선상 배열된 함몰지들은 하나의 라인이 아닌 적어도 3개 이상이 관찰되며, 이는 용암동굴계를 이루고 있을 가능성이 있는 것으로 추정

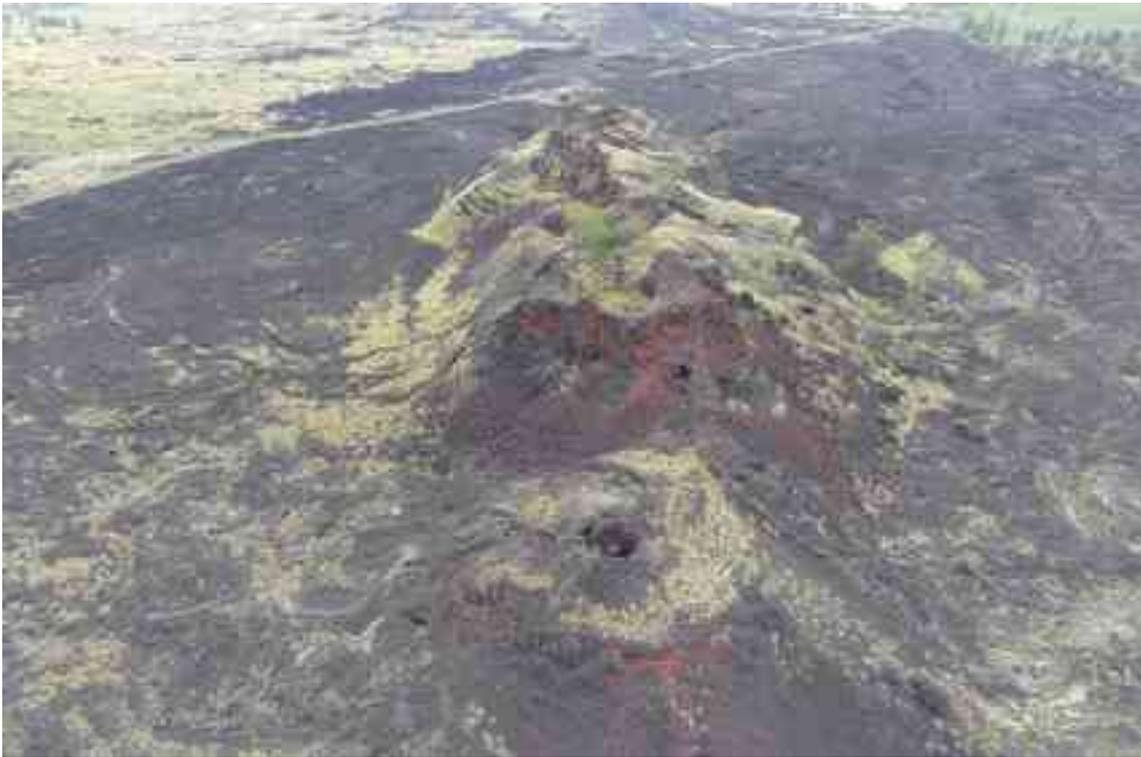
〈 틈새구조를 통해 만들어진 스페터 콘과 램파트 드론촬영 영상 〉

- 틈새를 따라서 스패터콘과 램파트가 서로 중첩되어 발달해 있으며, 고도는 최대 20m 정도인 것으로 관찰됨
- 쌓여 있는 스패터는 표면이 매우 날카롭고 예리한 특징을 보이며, 퇴적 이후 흘러내린 유동구조 또한 잘 관찰됨
- 아울러 기공함량이 약 60% 이상으로 다공질 조직을 가지며, 매우 가벼운 특징을 나타냄
- 스패터콘과 램파트 사면, 램파트의 중심부에는 빈 공동이 다수 형성되어 있으며, 안쪽으로의 깊이는 1.5~2.0m로 깊지 않지만 안쪽으로부터 공기가 통하는 것이 느껴짐
- 스패터콘과 램파트 사면을 따라 파호이호이 용암류가 흘러내려간 채널 또는 튜브가 다 지점에 발달해 있으며, 대부분 내부가 비어있는 모습을 보임
- 이러한 용암류는 기저부에서도 채널, 튜브, 로브의 다양한 형태로 퍼져나갔으며 분출지로부터 약 400~500m 떨어진 지점부터는 피각이 깨지고 부서져 전이형 용암류로 변화되는 양상이 나타남
- 뿐만 아니라 대규모 용암동굴 함몰지도 관찰되는데, 이 또한 스패터콘의 사면으로부터 흘러내려간 파호이호이 용암류에 의해 만들어진 것으로 파악됨
- 용암동굴은 중간 중간 상판이 붕괴되어 있어 용암교가 만들어지기도 하였으며, 대규모 붕괴지는

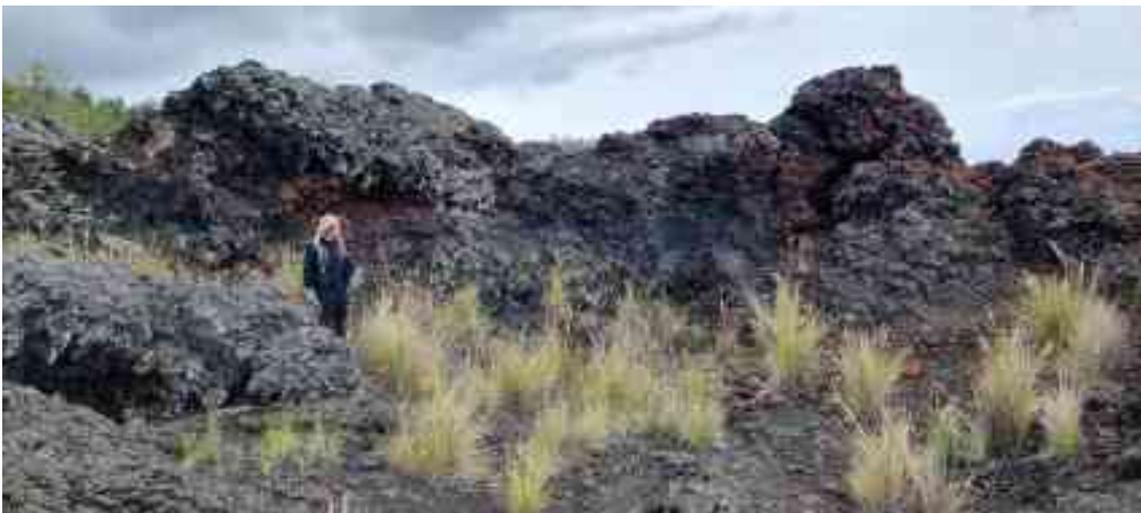
〈 스페터 램파트 전경 〉

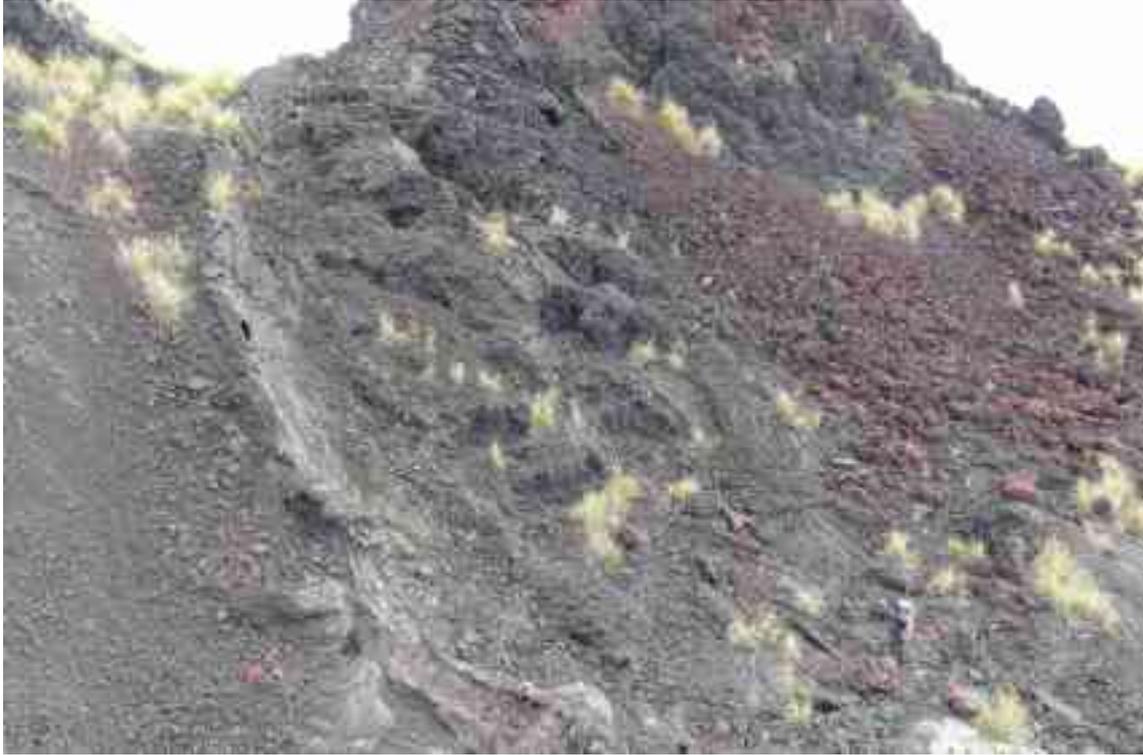
〈 스페터 램파트의 사면을 따라 흘러내린 파호이호이 용암류의 용암튜브 및 채널 〉

- 육안으로 관찰되는 틈새구조의 서쪽 가장자리에는 수 십m 깊이의 용암채널이 형성되어 있으며, 이때의 폭 또한 10m 정도로 매우 큰 규모를 가짐
- 이와 같은 특징을 갖는 Puhia pele 화산은 1801년에 용암이 분출하였으며, Kekaha Kai Beach가 위치한 해안선까지 퍼져나간 것으로 보고되었음

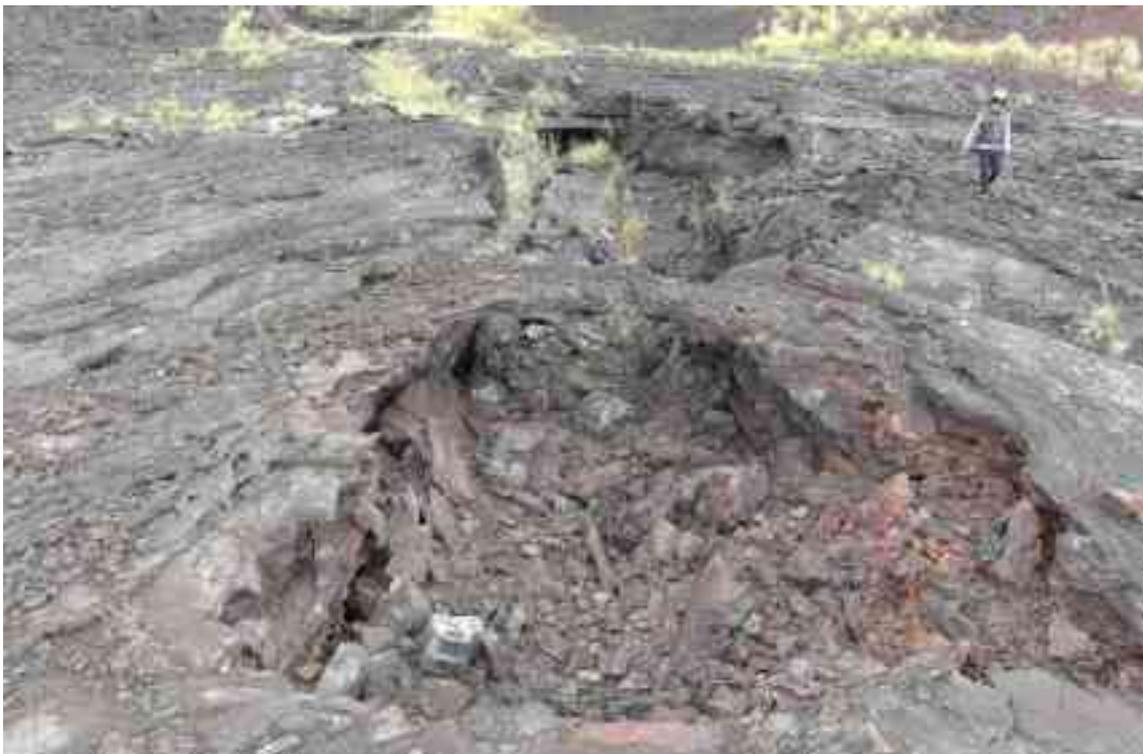
〈 틈새를 통해 분출된 파호이호이 용암 내부의 동굴이 함몰된 지역 〉

- 한편, 함몰지 내부에는 용암동굴이 1.5~2.0m 크기로 상대적으로 작은 규모로 나타났으며, 외부에 비해 온도가 낮은 공기의 흐름 특성 또한 확인되었음
- 아울러 용암동굴 함몰지에서는 동굴상부를 피복하고 있는 판상의 파호이호이 용암류가 팽창됨에 따라 소규모 공동 내지 튜브가 발달해 있는 것도 관찰되었음
- 용암동굴의 측벽에는 라이닝 구조, 열침식, Squeeze up 구조 등이 다채롭게 나타남이 확인됨
- 틈새구조 및 스페터콘과 램파트의 가장자리 부근에서는 clastogenic lava가 협재되어 있는 스페터 램파트도 더불어 확인됨

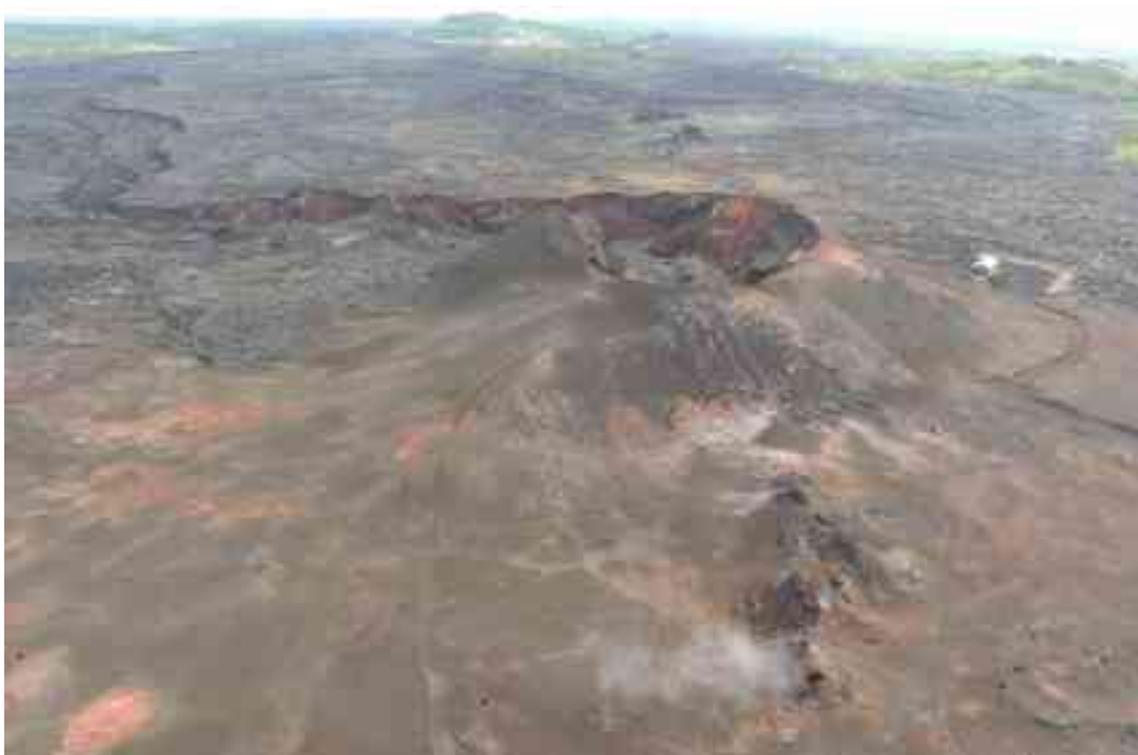
〈 틈새구조 8을 따라 형성된 다양한 규모의 스킨리아콘과 대규모 용암채널 〉

- Stop I : Fissure(틈새구조) 8
 - 틈새구조 8은 2018년에 선상으로 갈라진 지각의 틈을 통해 용암이 분출된 지역으로서, 생생한 화산구조를 관찰할 수 있는 지역임
 - 진입로에는 파호이호이 용암류가 뒤틀리고 깨진 전이형 용암류가 기저를 이루고 있으며, 그 위에는 틈새분출을 통해 만들어진 소규모 화산체가 약 30~40m의 높이로 솟아있음
 - 또한 이 화산체를 기준으로 남서쪽에는 수 m의 소형 화산이 선상으로 발달해 있으며, 화도를 통해 뜨거운 증기가 배출되고 있는 것이 확인됨
 - 이들 화산체를 이루고 있는 구성물질은 스킨리아와 레티쿨라이트(reticulite)가 지배적이며, 스

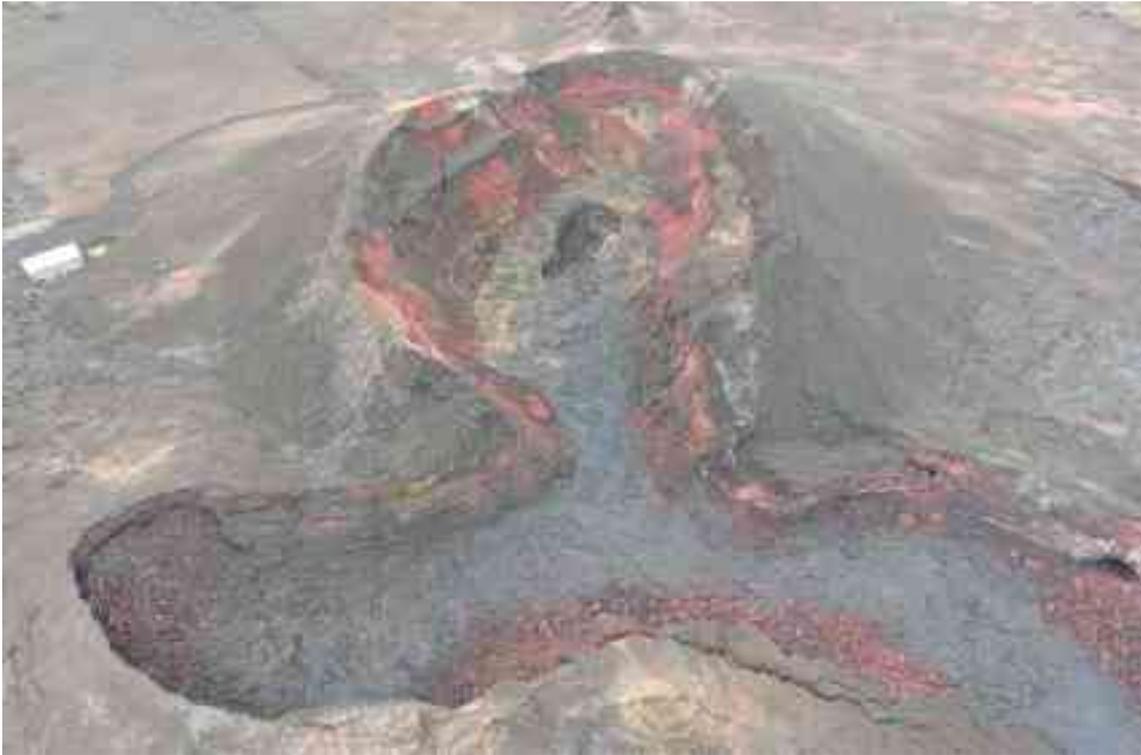
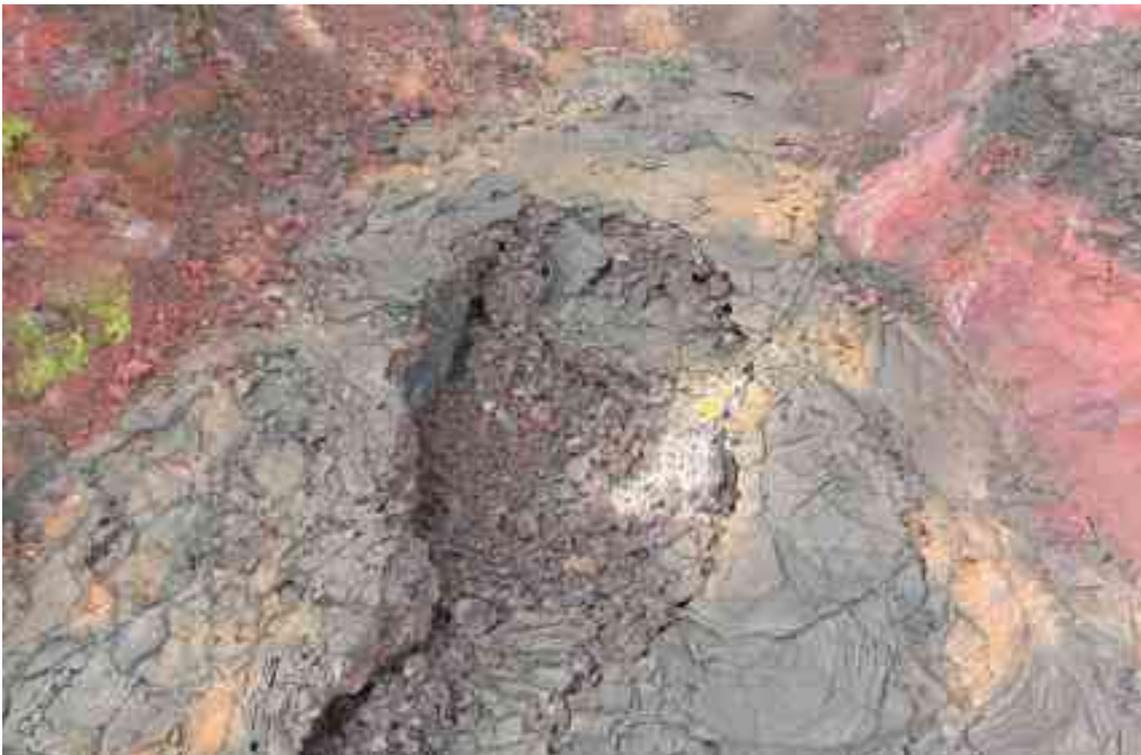
〈 드론촬영을 통해 관찰된 스킨콘의 내부 전경 〉

- 이 밖에도 펠레의 머리카락, 펠레의 눈물 등의 화산 분출물이 다량 분포되어 있음
- 아울러 화산체 기저는 파호이호이 용암류로 채워져 있으며, 그 중심부는 붕괴되어 함몰지가 형성되어 있음
- 또한 화산체 내부 측벽은 지면으로부터 약 10~20m 부근까지는 층리로 보여지는 층구조가 관

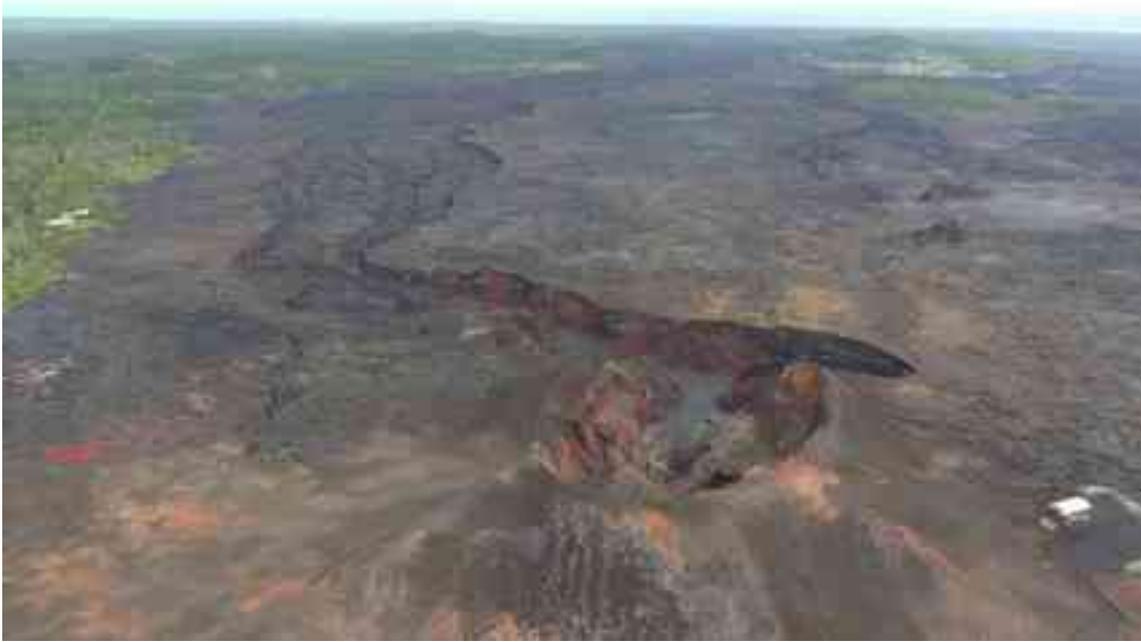
〈 스킨아콘의 봉고된 사면과 이를 따라 발달된 대규모 용암채널의 모습 〉

- 드론 촬영 결과, 화산체의 외형은 말굽형으로 최종 단계에서 흘러나온 용암류에 의해 북동 측 벽이 붕괴되어 있음
- 이때 분출된 용암류는 경사를 따라 북동쪽으로 대형 용암채널을 형성하였고 현재도 채널의 기저에는 파호이호이 용암류가 일부분 채워져 있는 상태를 보임

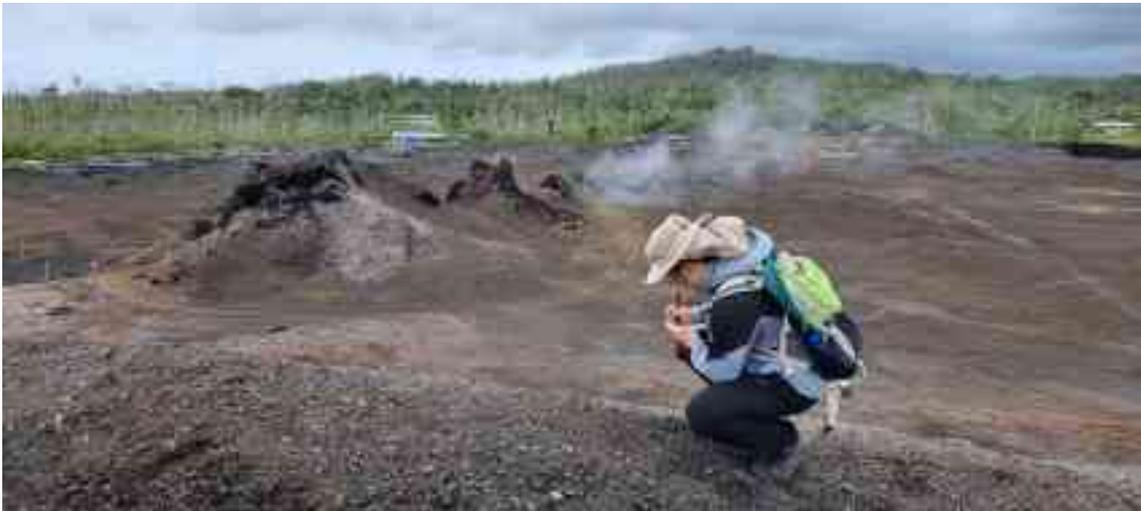
〈 현재도 뜨거운 증기가 밖으로 분출되고 있는 소규모의 스킨아콘 〉

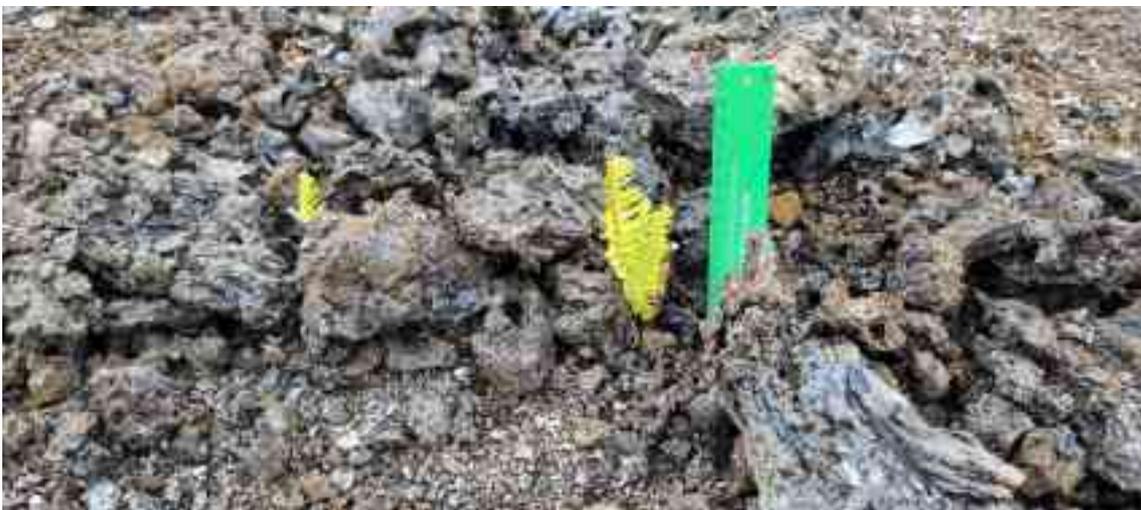
〈 스킨아콘의 사면을 피복하고 있는 스파터, 레티쿨라이트, 스킨아콘 〉

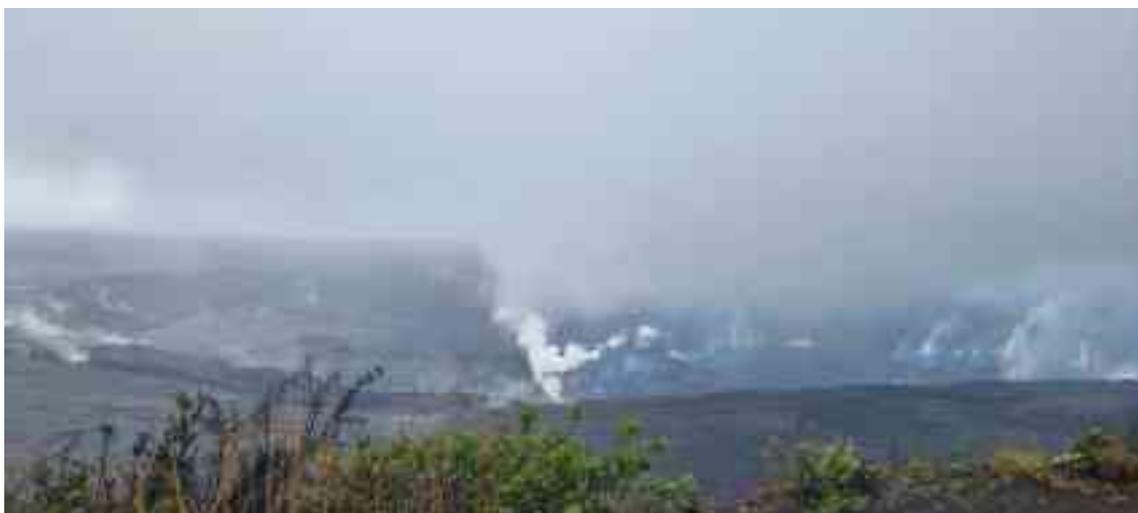
〈 Kilauea 화산의 분화구 전경 〉

- 분화구의 내부는 용암으로 채워져 용암호수(lava lake)가 만들어져 있으며, 용암호수의 상부는 유동성을 나타내지 않고 피각으로 굳어져 있는 것으로 추정됨
- 굳어진 피각의 틈새로부터 뜨거운 증기가 밖으로 분출되고 있는 모습이 확인되며, 이러한 균열은 분화구 내부 뿐만 아니라 사면부를 따라서도 광범위하게 나타나고 있음

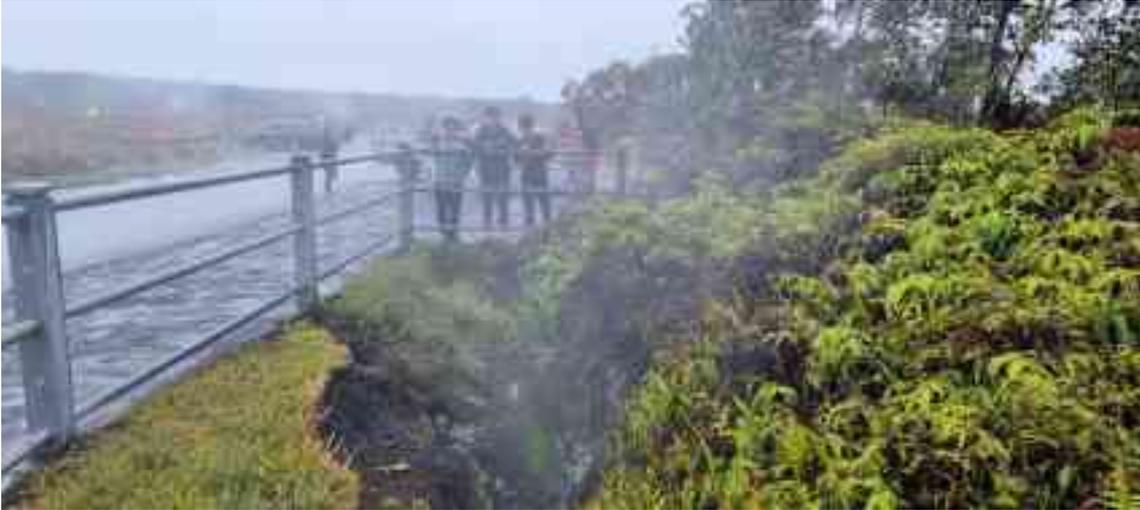
- 또한 관측소에서 200~300m 가량 떨어진 지점에서는 뜨거운 증기가 뿜어져 나오는 분기공이 형성되어 있었으며, 증기의 온도는 약 60℃로 측정되었음

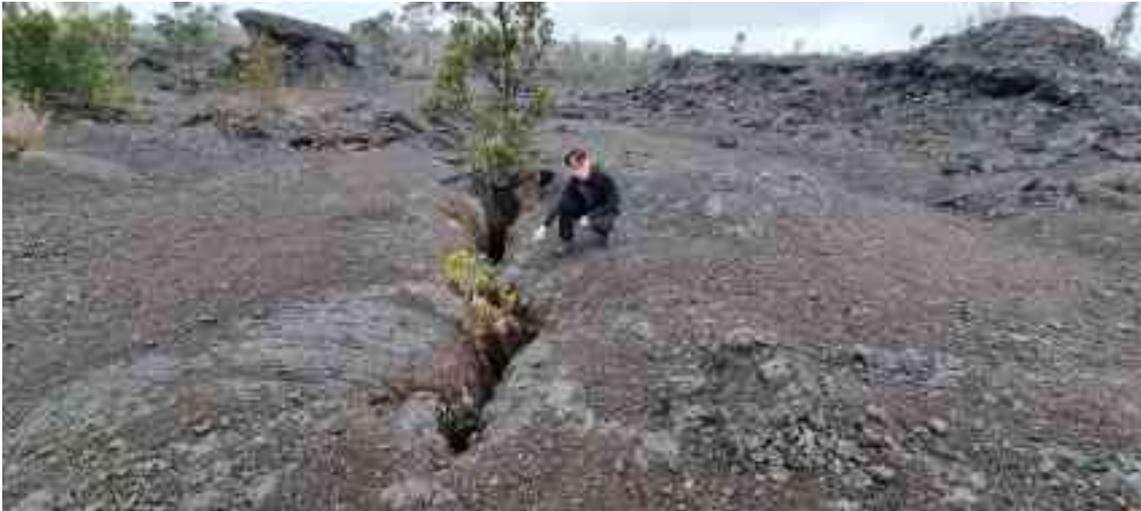
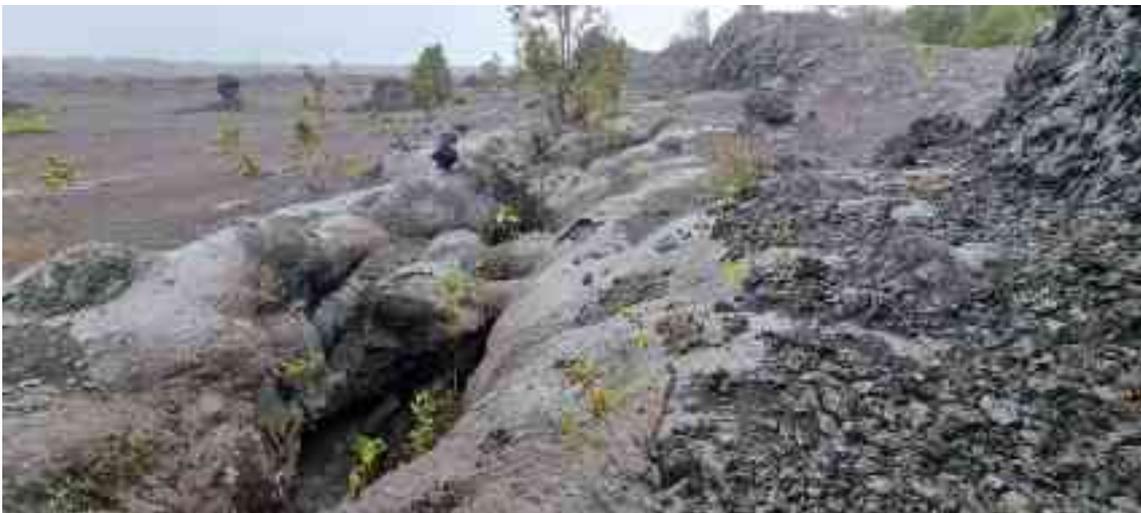
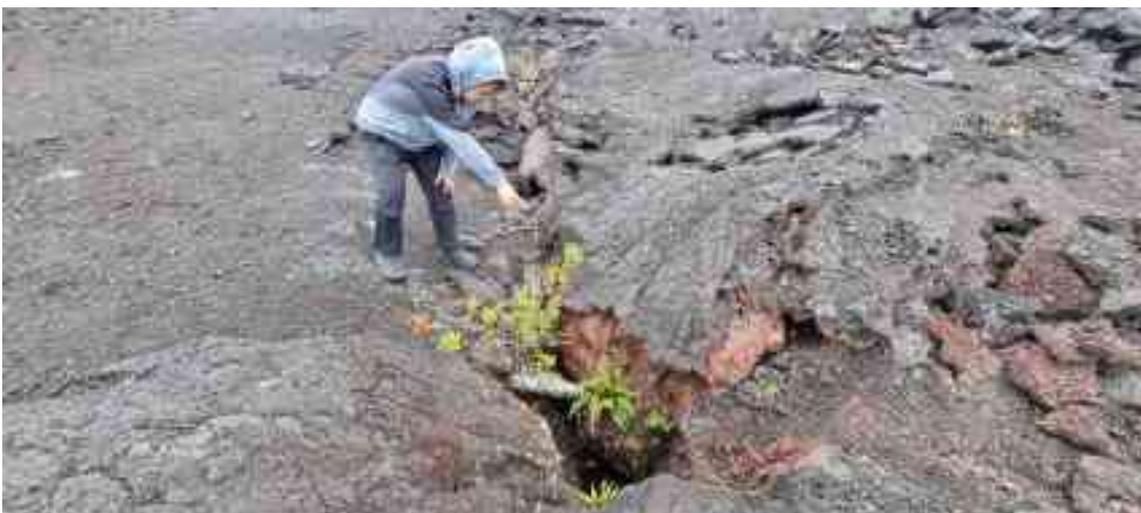
- 틈새구조는 그 깊이가 육안으로 확인되지 않으며, 표면에는 분출된 파호이호이 용암류가 틈새구조 안으로 흘러들어가는 Drain back 구조가 관찰됨
- 또한 틈새를 따라 스페터 램파트가 형성되어 있으며, 뚜렷한 스페터콘의 형태는 관찰되지 않음
- 스페터 램파트는 약 4~5m의 높이를 가지며, 일부는 그 이하로 낮게 형성되어 있는 구간도 존

〈 지각이 갈라져 나타나는 틈새구조 및 틈새 안으로 흘러들어가는 용암류 〉

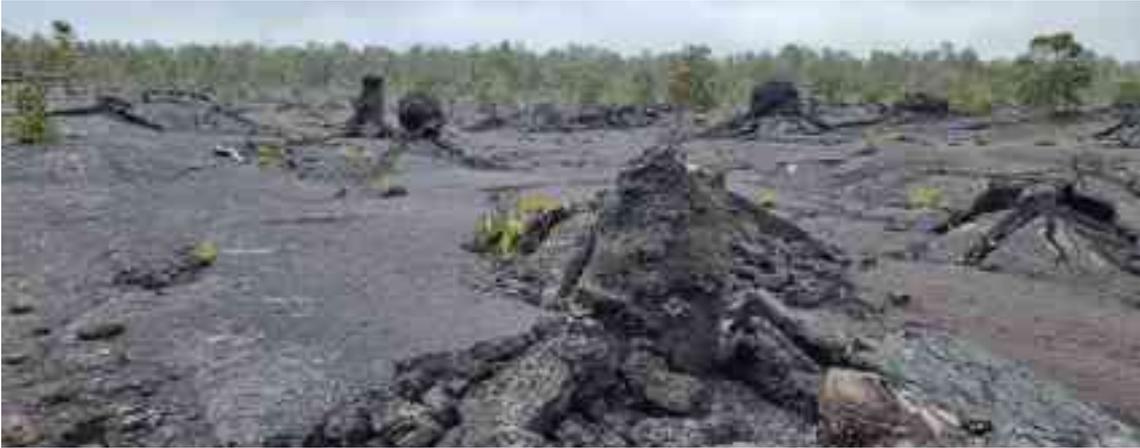
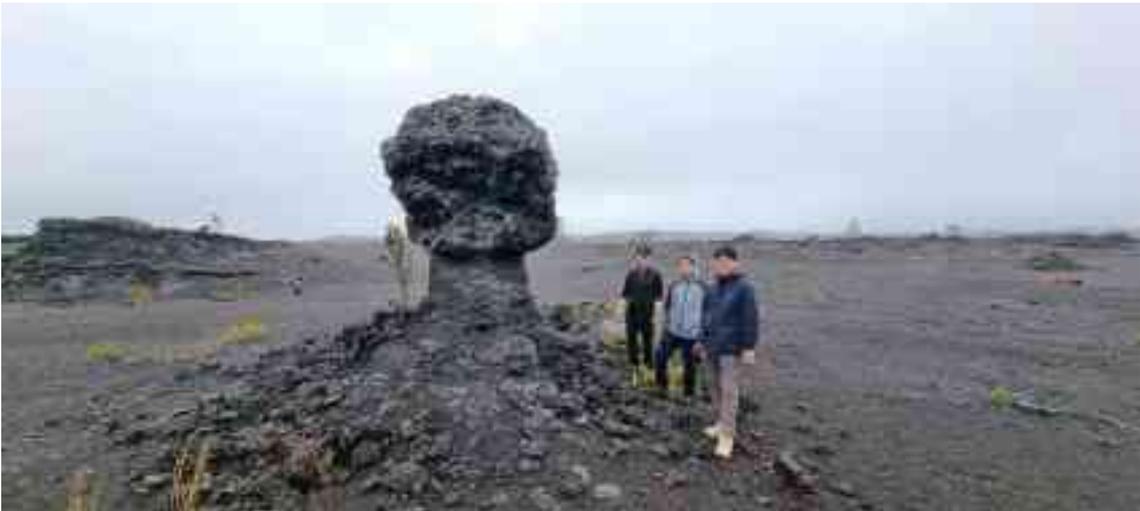
〈 파호이호이 용암류의 균열위로 용암이 솟구쳐 만들어진 호니토 구조 〉

- 틈새구조 내부에는 이끼류, 관목류 등의 식생이 나타나기도 하였음
- 또한 이 지역의 기저를 이루고 있었던 파호이호이 용암류는 판상으로 지역을 뒤덮고 있으며, 용암류 판간의 유동에 따라 서로 밀어올리거나, 찌그러지는 등 곳곳에 용암류 판이 서로 엉겨 작은 둔덕을 이루고 있는 지형이 관찰됨
- 그리고 용암류 판과 판 사이에는 호니토로 추정되는 용암 기둥이 형성되어 있으며 그 높이는 수 m에서 수 cm까지 다양하게 나타남
- 아울러 용암수형, 펠레의 눈물과 같은 화산구조 내지 암석들이 다채롭게 분포해 있음이 확인됨

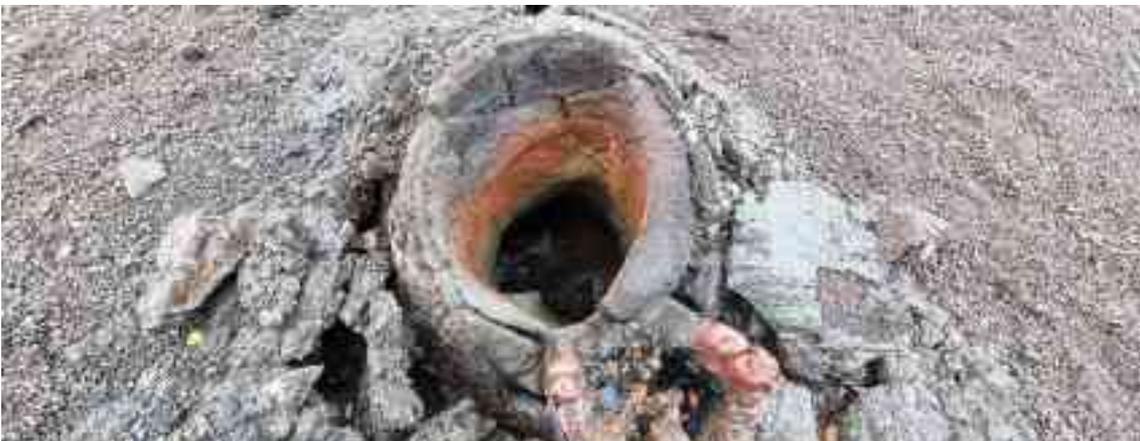
〈 수목을 흘려가는 용암이 감싸 만들어진 용암수형 구조 〉

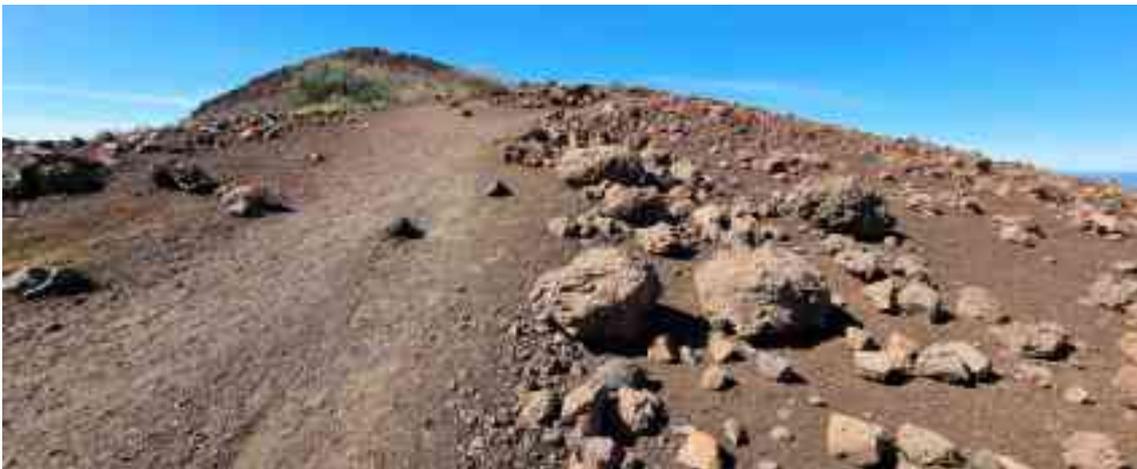
〈 스킨아콘 사면부 전경 〉

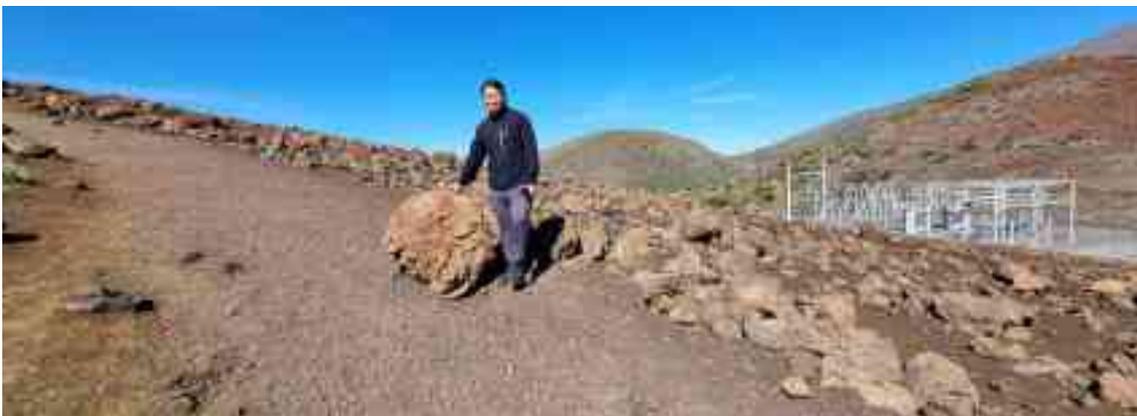
- 하와이주에서 가장 높게 솟아 있는 Mauna Kea 화산은 차량을 이용해 정상부 탐방이 가능하나, 현지에서의 사정으로 인해 약 2,780m 고지에 위치한 방문객 센터 주변을 대상으로 답사를 진행하였음
- 방문객 센터 서쪽으로 스킨리야콘이 형성되어 있으며, 정상부의 고도는 약 2,850m로 확인됨
- 트레일 코스를 따라 이동하는 과정에서 크기가 다양한 화산탄을 비롯한 스킨리야 퇴적물들이 관찰되었으며, 상당 부분 풍화가 진행되어 있는 특징을 보임
- 스킨리야 뿐만 아니라 스파터도 종종 확인되었으며, 규모가 큰 경우에는 장축이 2m 이상으로

〈 스킨아콘 사면부에서 관찰된 화산탄 〉

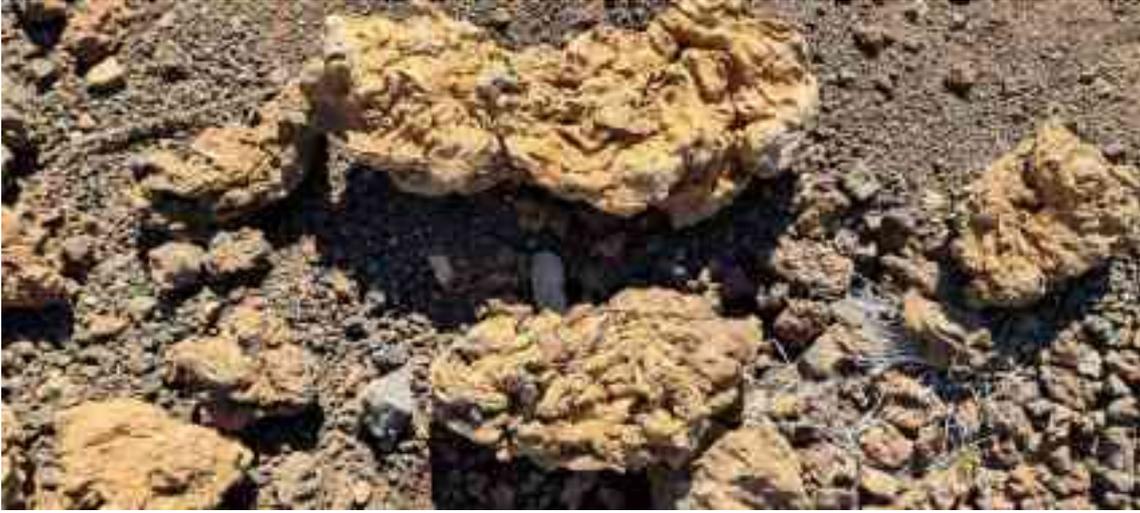
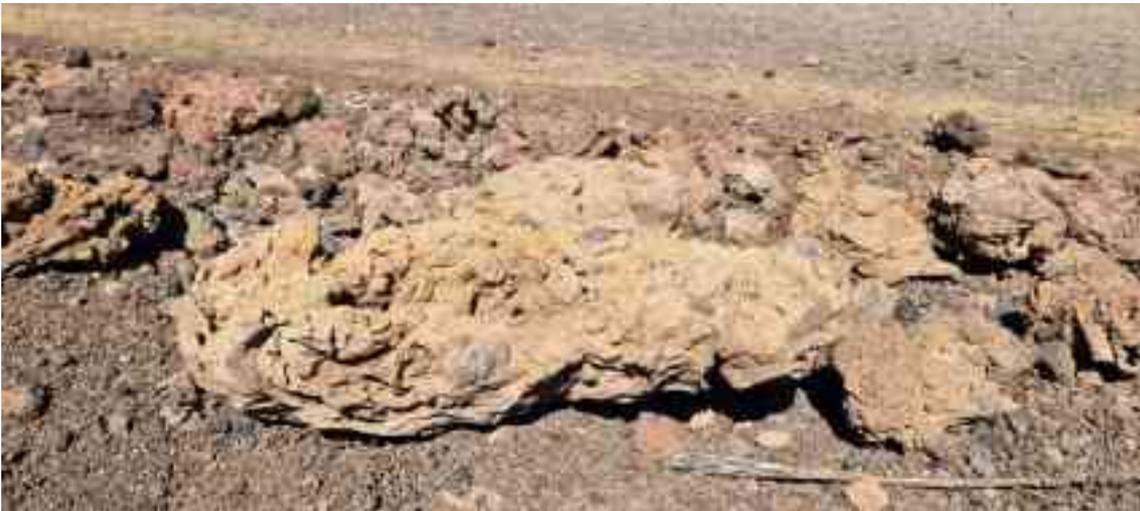
도 나타났으며 불규칙한 유동구조가 잘 남아 있음

〈 다양한 크기와 형태를 갖는 스파터 〉

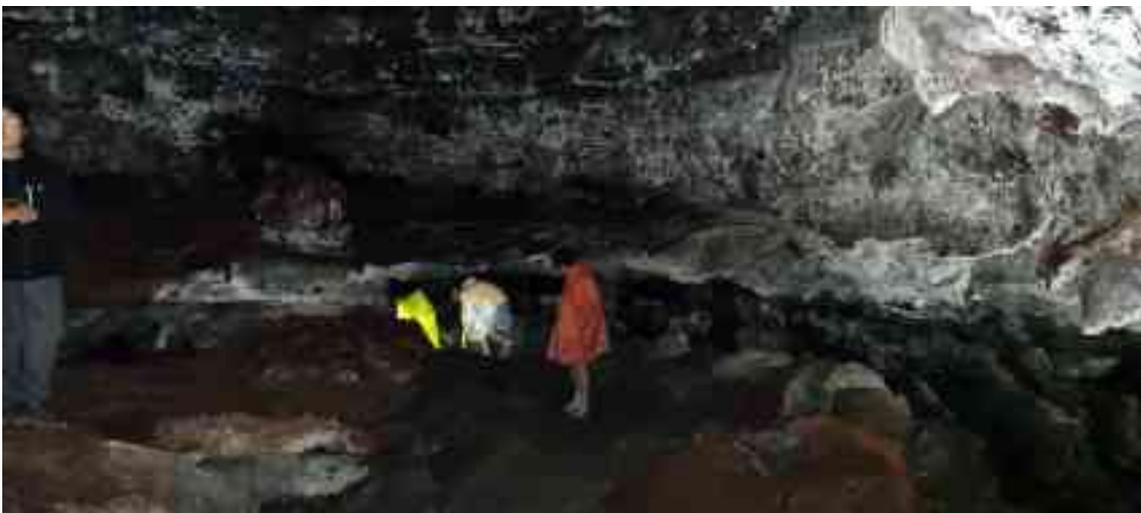
〈 열침식에 의해 용암동굴 내부에 형성된 소규모 개구부 〉

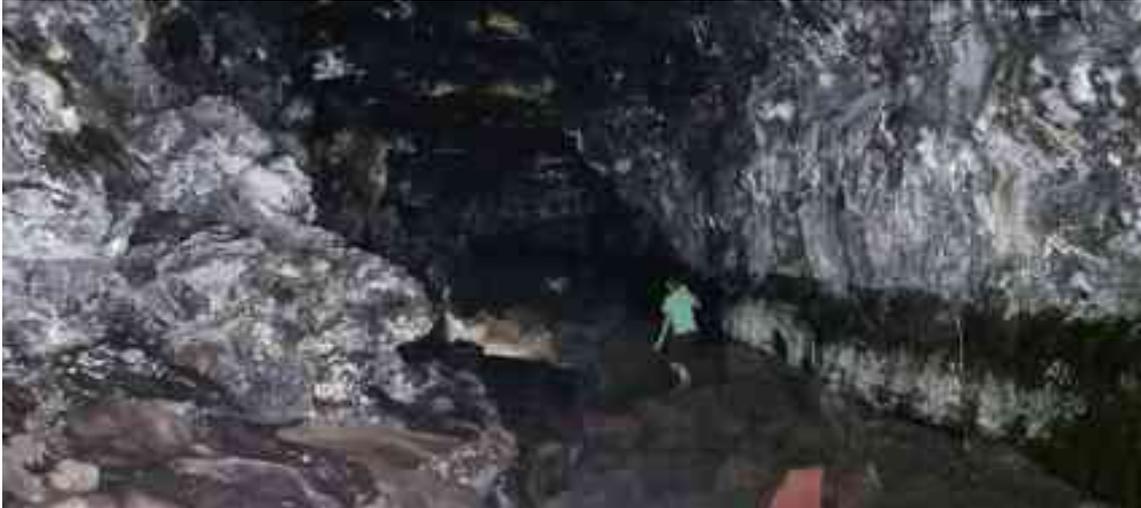
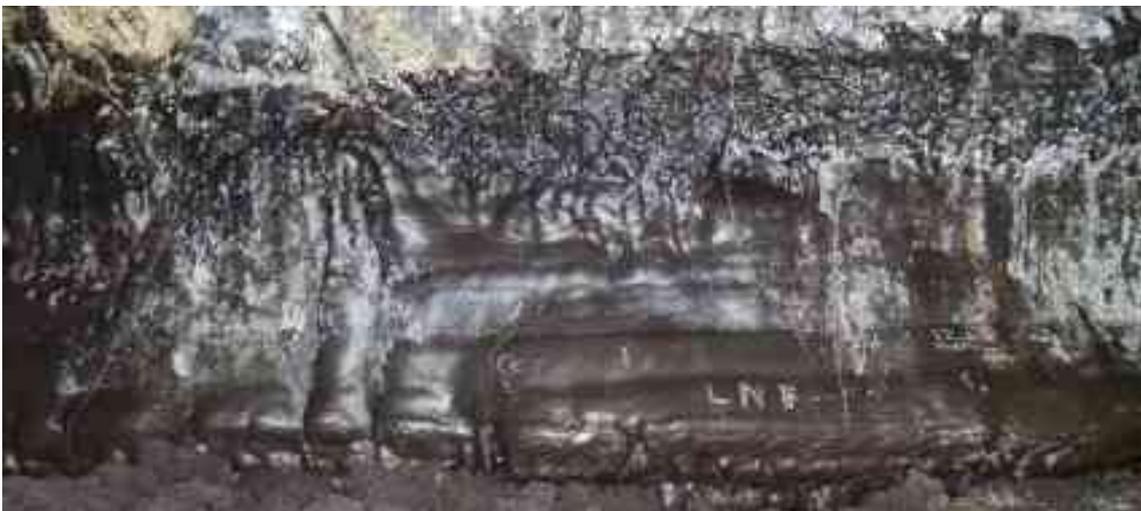
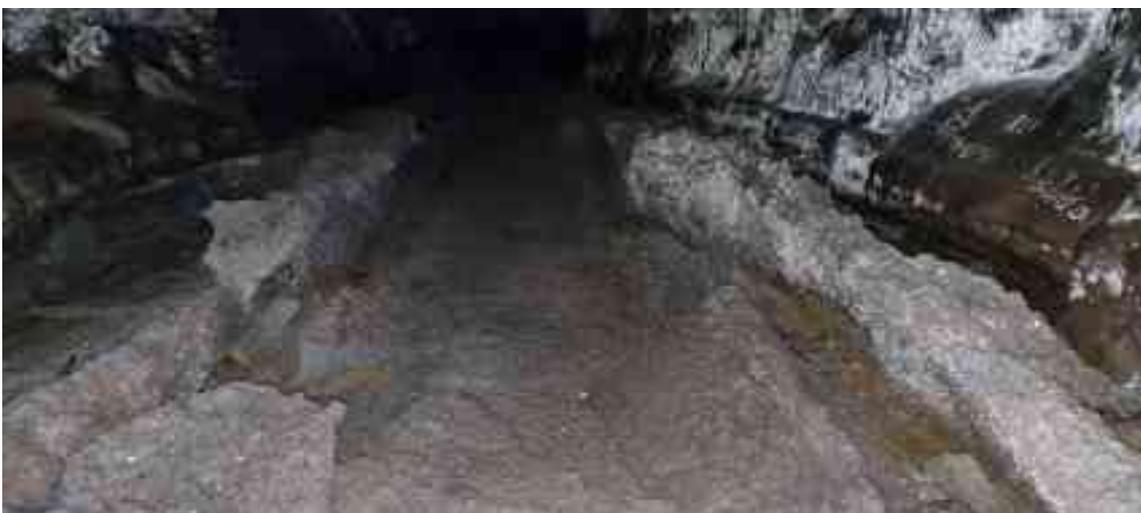
- 아울러 동굴의 기저부에는 파호이호이 용암이 흘러감에 따라 만들어진 소규모 용암채널이 형성되어 있기도 함
- 이와 같은 특징들은 숨골 현장조사를 통해 확인된 제주도에 형성된 용암동굴 및 용암동굴 함몰지에서 나타나는 특징과 동일함

〈 용암동굴 내부의 열침식구조, 라이닝, 용암채널 〉

- Kaumana 용암동굴은 힐로 지역의 해안선으로부터 내륙방향으로 약 6.5km 떨어져 있는 곳에 위치해 있으며, 표고는 287m로 확인됨
- 이 용암동굴은 1881년 Mauna Loa 화산분화 당시 형성된 것으로 알려져 있으며, 연장길이는 약 2km로 세계에서 57번째로 긴 용암동굴로 등재되었음
- 진입로는 용암동굴이 함몰된 곳으로서, 약 10m 정도의 깊이를 갖는 함몰지의 양쪽 가장자리에는 동굴의 개구부가 각각 형성되어 있음
- 함몰지는 동굴의 상판이 무너져 내린 암괴들로 채워져 있음
- 동굴 개구부의 높이는 2~3m, 5~6m로 각각 차이를 보이며, 그 상부에는 풍화된 파호이호이 용암류가 여러겹으로 동굴 상부를 피복하고 있음
- 아울러 다우지에서 자라나는 식생이 동굴 주변부를 광범위하게 뒤덮고 있는 모습을 보임
- 동굴 내부에는 용암이 흘러감에 따라 지면을 녹이며 깊어지는 열침식 구조와 벽면을 코팅시킨 라이닝 구조가 잘 나타났으며, 2차적으로 용융되어 흘러내린 용암이 로브형태로 부풀어 오른 모습도 함께 관찰되었음

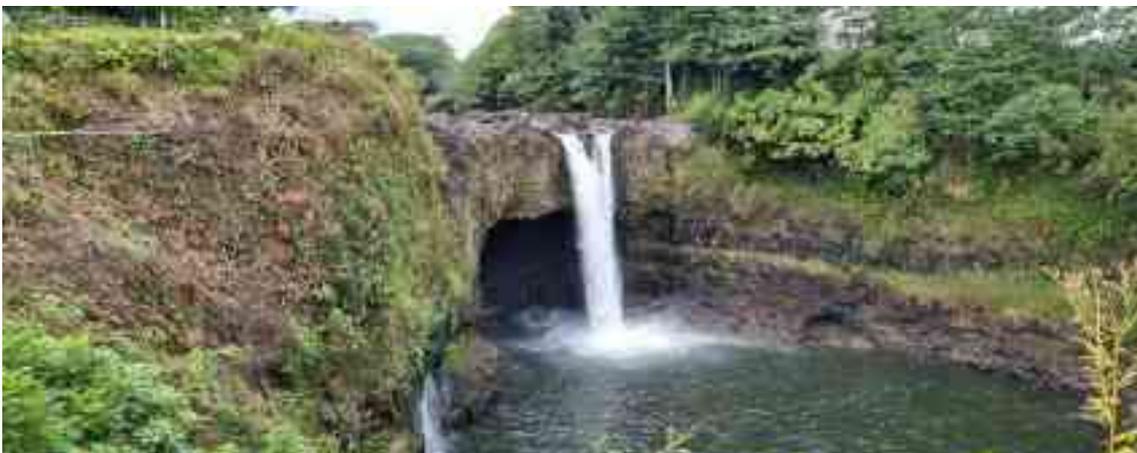
- 폭포의 높이는 약 40m 정도로 추정되며, 강의 상류로부터 흘러가는 물은 용암류의 지형적 낙차가 발생하는 지점에서 폭포수로 쏟아져 내리는 모습을 보임
- 폭포 주변에 단면에서 확인되는 지질은 파호이호이 용암류이며, 수 m 두께의 파호이호이 용암류가 시루떡과 같이 겹겹이 쌓여 있는 구조를 나타냄
- 아울러 폭포의 하부에는 폭포수가 떨어지며 안쪽을 침식시켜 만든 침식동굴이 확인됨
- 다만, 이와 같은 용암류의 지형적 낙차의 발생이 단순 하천에 의한 침식인지 아니면 용암동굴의 붕괴에 따라 형성된 것인지는 명확하게 파악하기 곤란함

〈 Rainbow 폭포의 전경 〉

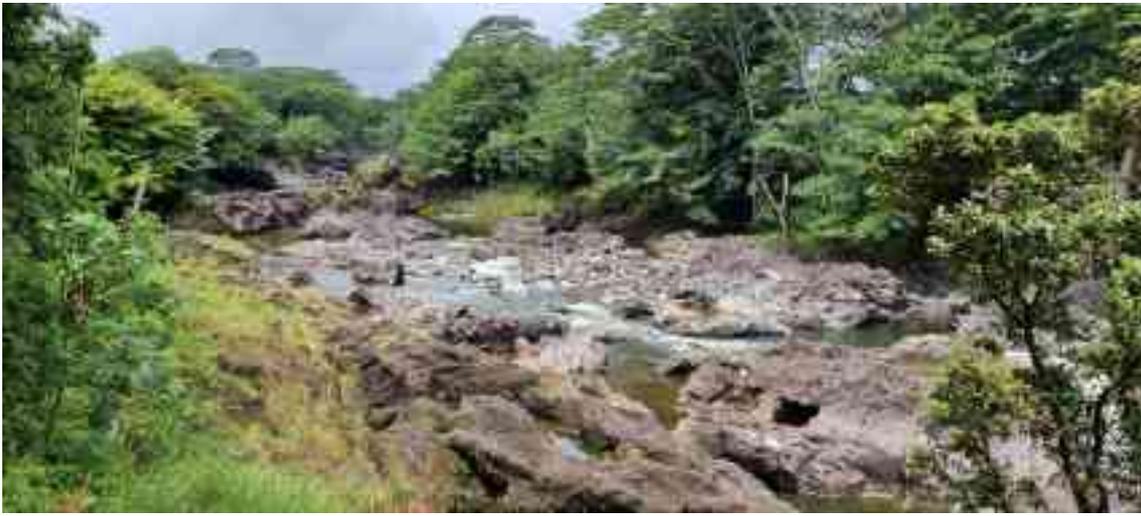
〈 폭포 상류인 와이루쿠강의 하천수가 흘러가는 모습 〉
