제주 ‘숨골’의 지질학적 개념 정립과 보전관리 방안 마련을 위한 해외현장 답사 및 선진사례 조사결과 보고

- 제주도는 화산활동이 오래전에 종료됨에 따라 현재는 퇴적물의 퇴적 및 토지형질 변경 등으로 화산활동 과정에서 형성된 다양한 투수성 지질구조의 원형이 가려져 있거나, 훼손·매립되어 있어 생성 당시 ‘숨골’의 원형을 파악하기 어려운 실정임
- 제주도 숨골의 지질학적 정의 정립, 유형분류, 형성과정 해석 등을 원활히 수행하기 위해서는 용암지형 원형을 생생하게 관찰할 수 있는 해외 화산지대에 대한 사례조사 필요
- 미국 하와이주 하와이섬(빅아일랜드) 킬라우에아 화산지대에는 몇 년 전 분출된 현무암질 용암지형이 넓게 분포하고 있어 투수성 지질구조들이 원형 그대로 보존되어 있음
- 하와이섬 화산지대를 대상으로 제주도에서 ‘숨골’이라 불리는 지질구조의 지질학적 유형, 형성과정, 지질학적 정의 정립에 필요한 지질학적 근거를 확보하기 위함
- 아울러, 지하수 보전·관리의 체계가 선진적으로 갖춰진 하와이의 숨골에 대한 관리방안을 조사하고자 함

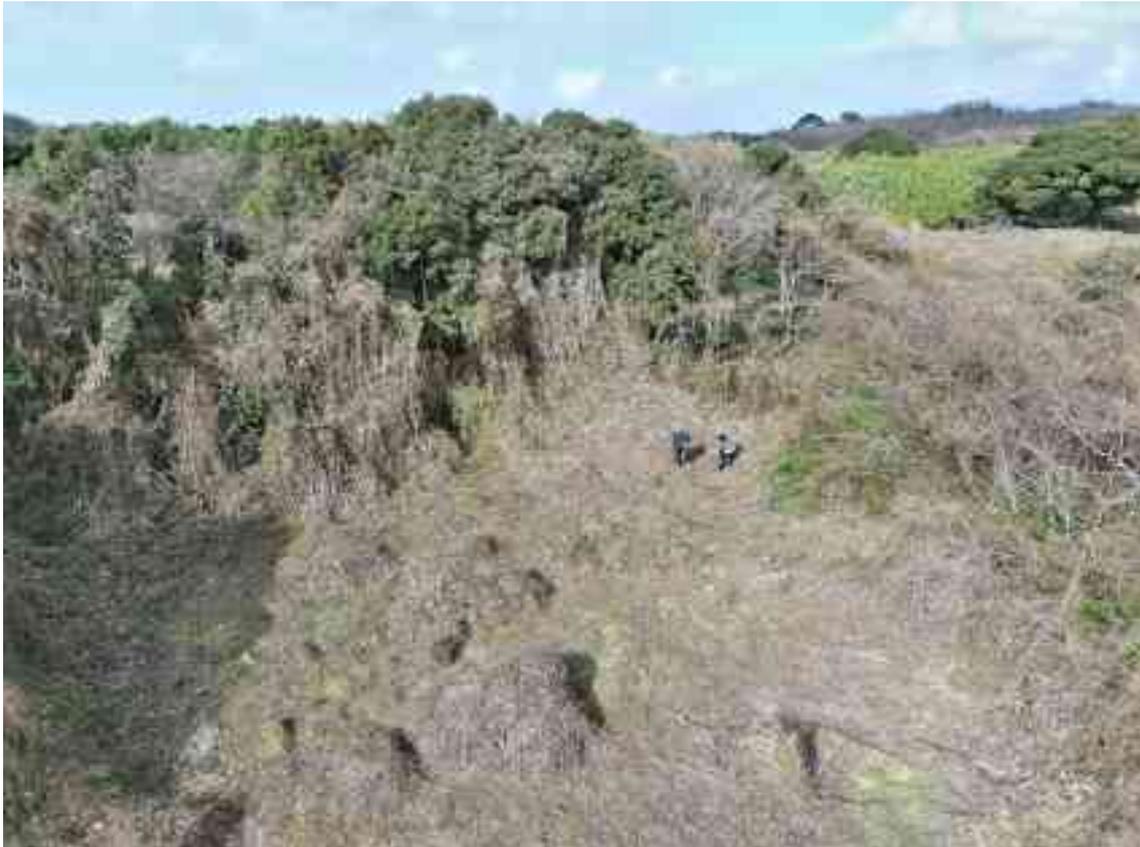
〈 식생이 무성하게 자라있는 제주도 숨골(구좌읍 송당리) 〉

- 제주도의 지표를 피복하고 있는 용암류는 적어도 수 만년 전에 분출된 것으로서, 숨골 현장조사에서도 식생의 피복, 암석의 풍화 등과 같은 문제로 인해 지질학적 유형을 정립하는데 많은 어려움이 있었음

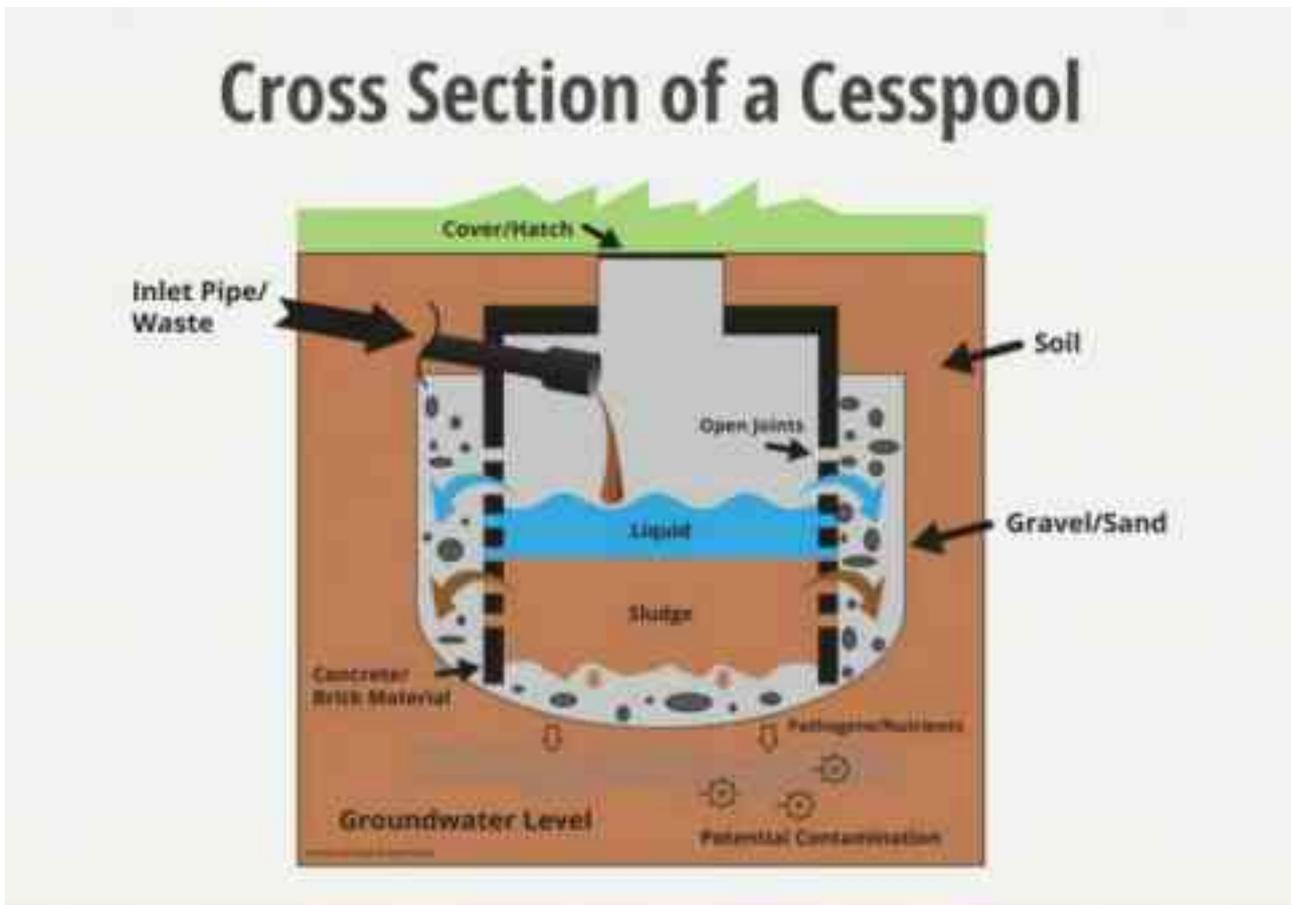
〈 Cesspool로 인해 지하수가 오염되는 모습을 나타낸 모식도 〉

- 하와이주에서도 제주도와 마찬가지로 개인하수 배출로 인한 지하수 오염에 직면해 있으며, 이를 해결하기 위한 개선책을 마련해 나가고 있음
- 특히, Cesspool로 칭해지는 Puka 구조를 통해 오수를 배출하는 웅덩이는 하와이주에서 수질오염의 주범 중 하나로 인식하고 있으며, 이를 통해 발생하는 지하수 수질오염 문제를 방지하기 위한 제도가 수립되어지고 있는 실정
